ANUNCIO da aprobación inicial do estudo de detalle relativo á ordenación de volumes do conxunto edificatorio formado por dous edificios catalogados polo Plan xeral de ordenación municipal (PXOM) de Bueu (B-50 e B-51 do Catálogo), sitos na avenida de Montero Ríos, números 115 e 117 (expediente 614/2024).

ESTUDIO DE DETALLE MONTERO RÍOS 115-117
Severo Rodríguez Somoza, Arquitecto

CONCELLO DE BUEU
Aprobación Inicial, Julio 2024

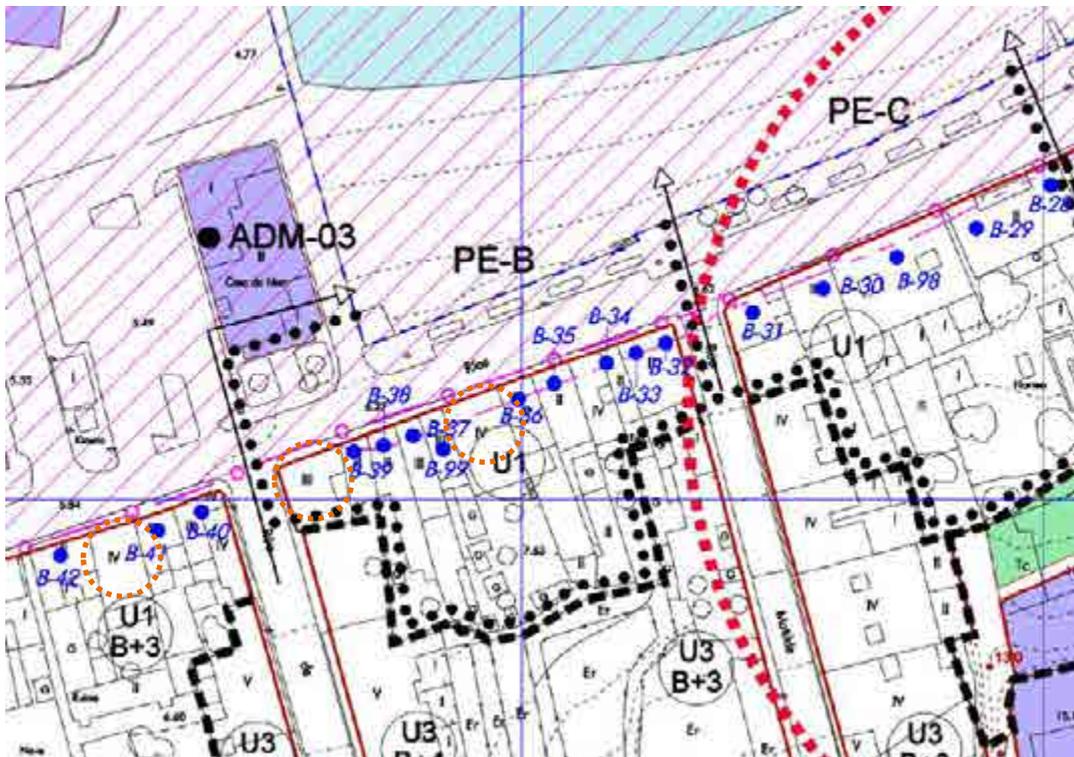
Se presenta a continuación, un extracto de los planos de ordenación donde se refleja la existencia de edificios no protegidos anexos a otros con protección y que están incluidos dentro del ámbito de la Ordenanza U.1 por contribuir y formar parte del ambiente del frente portuario de Bueu.

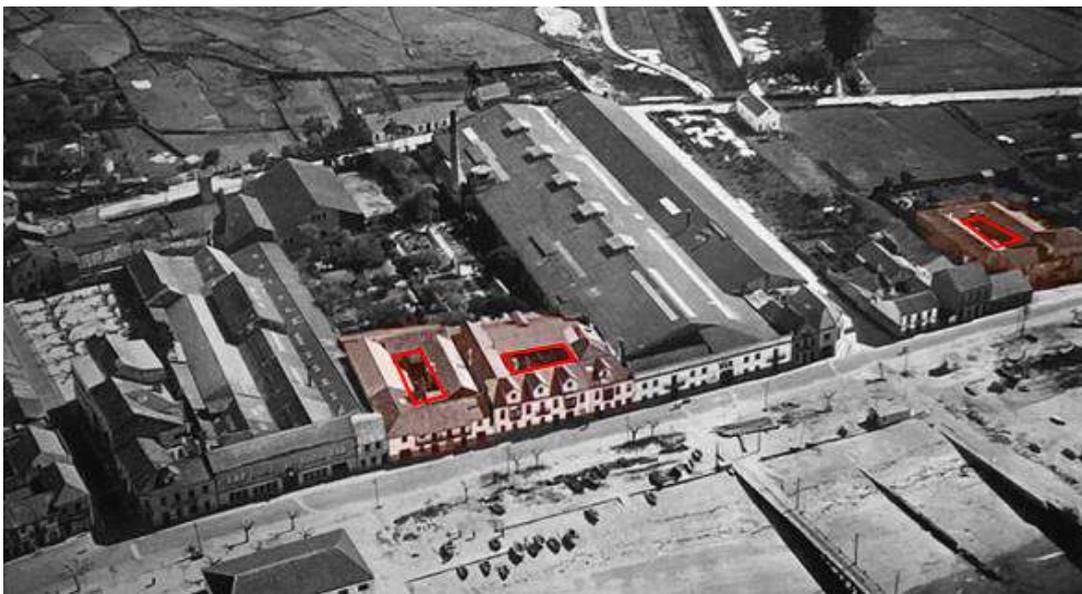
En la siguiente fotografía se puede observar a la izquierda, la colindante salazón Piñeiro de la que se conserva a día de hoy exclusivamente la mitad y a la derecha la salazón de Moreau y Bolívar; en ambas se pueden apreciar unas proporciones similares a las indicadas y que distan de las presentes a día de hoy en la parcela, siendo otro indicio para considerar que el patio actual dista mucho del inicial y original de una salazón.

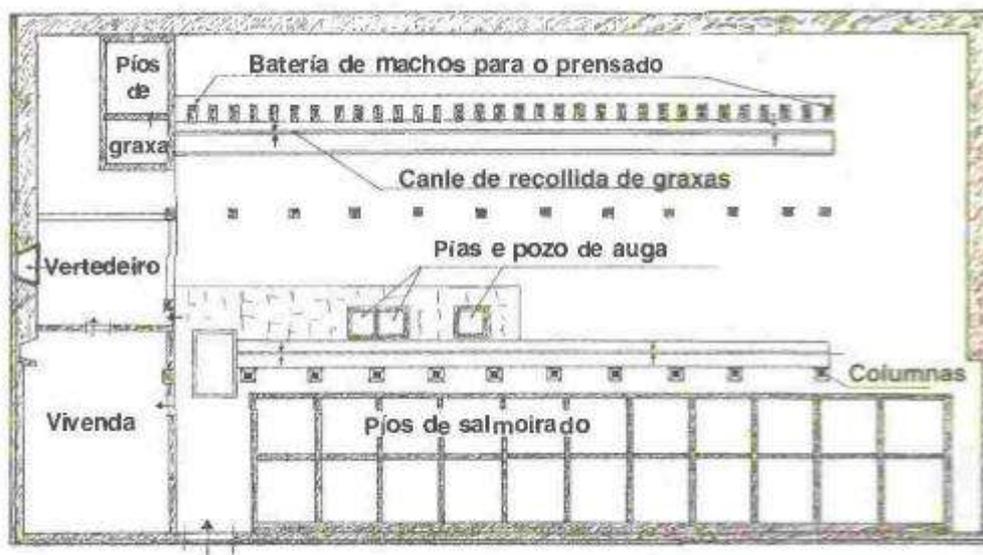
PLANTA DE DISTRIBUCIÓN DA SALGADEIRA DE MOURISCA (BUEU)

- La carpintería y los almacenes: se encontraban en estos espacios inutilizados de la construcción, al igual que los alfolíes.
- La poza de salmuera: durante el prensado del pescado, este libera su agua y grasa, que se recogen en una canaleta que, con una ligera inclinación, recorre el morto desde atrás hacia adelante y se deposita en una poza ubicada a un nivel inferior.

- El manantial: de las diferentes salazones que todavía es posible encontrar algún vestigio de su existencia, siempre aparece el manantial, aunque en diferentes formas: mina, fuente o pozo.

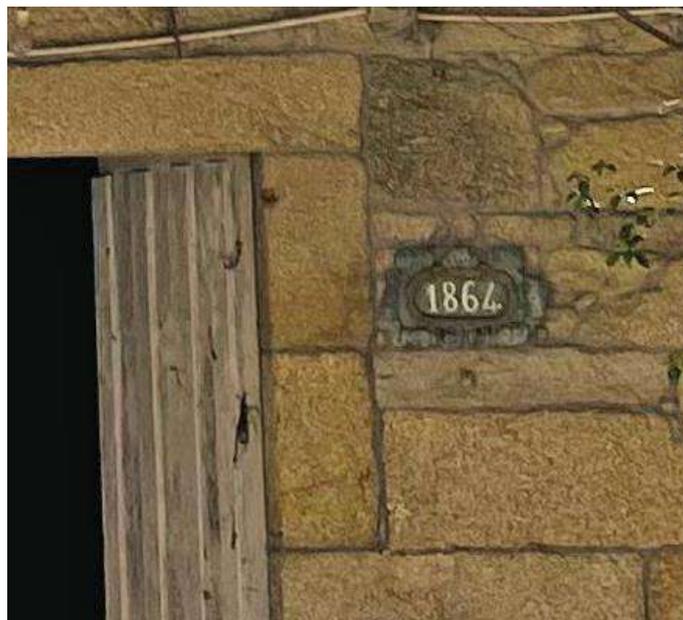
Inscripción en la fachada posterior de la vivienda donde se lee el año 1864.

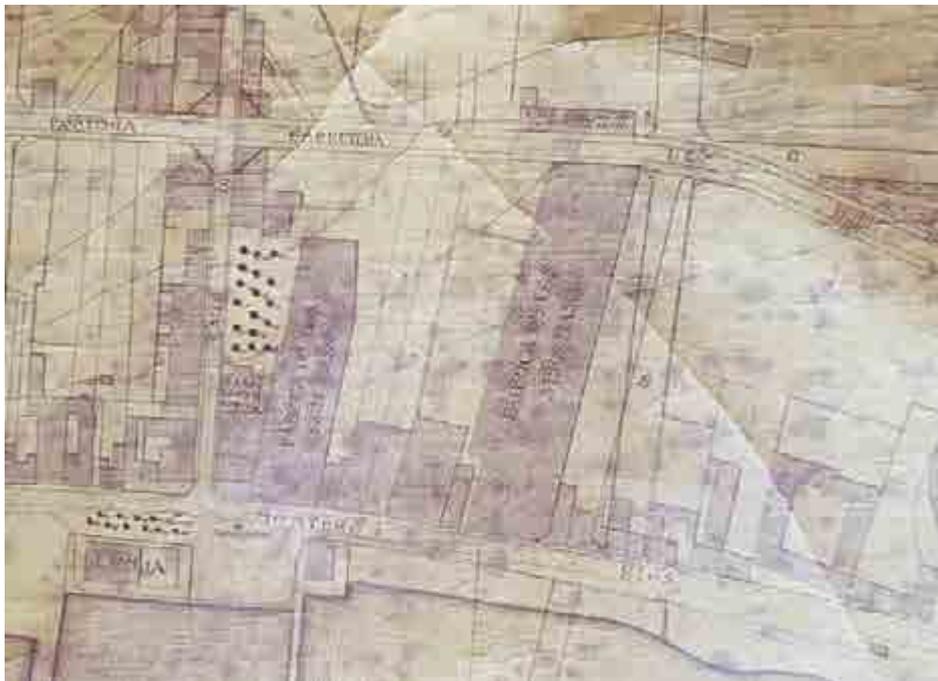
De momento, y según queda reflejado en un plano del Ingeniero de Caminos Rafael Picó Cañete datado en Enero de 1.926, se aprecia la distinción de las diferentes parcelas: la Fábrica de Conservas Massó al Este, a su lado por el Oeste el callejón, a continuación la parcela con el nº117 y por último la parcela de la antigua salazón con el nº115. Un plano que no revierte exactitud geométrica pero sí constituye un referente en cuanto al parcelario hasta esa fecha.

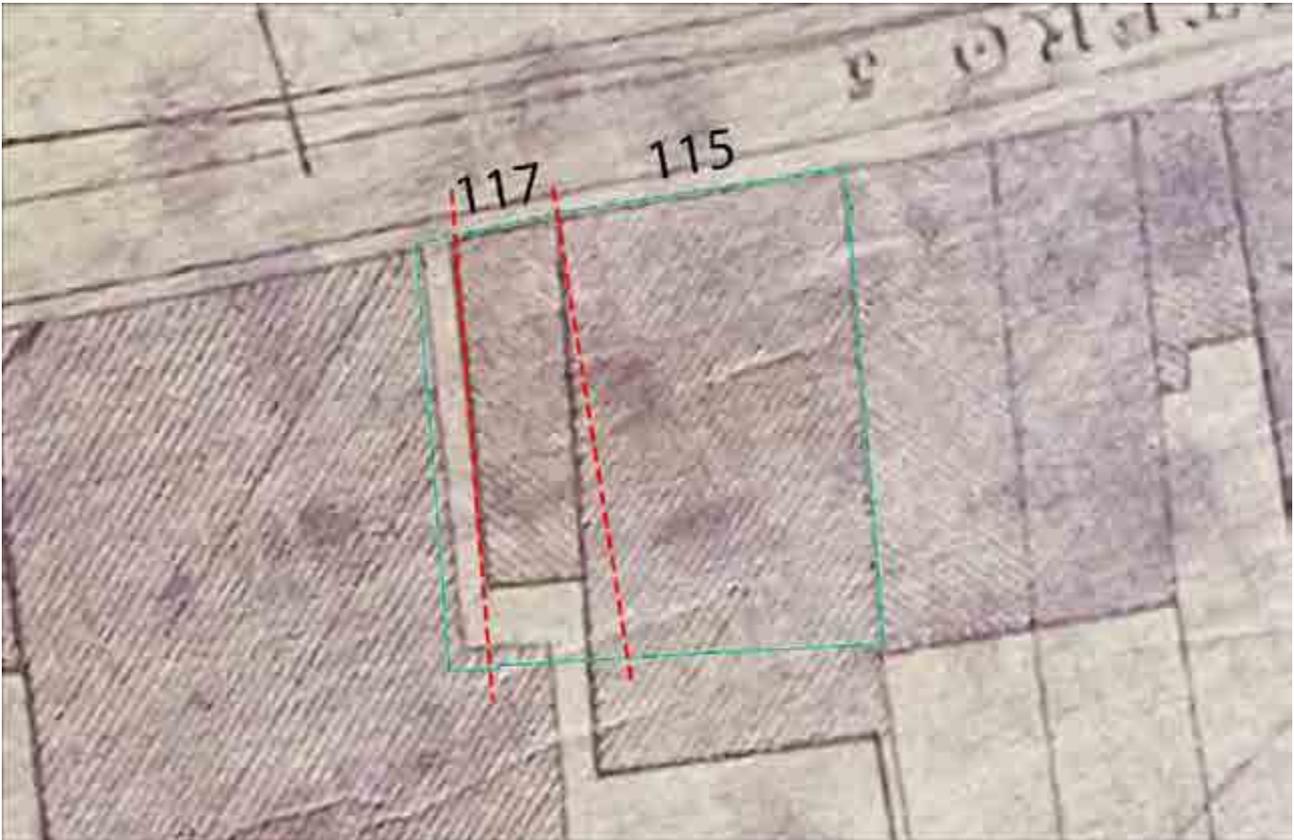
Se superpone al plano del Ingeniero Rafael Picó las trazas del parcelario correspondiente a la realidad física de la parcela; no existiendo gran disparidad entre ambos a excepción de la orientación de la medianera 115-117 que viene determinada por el muro existente.

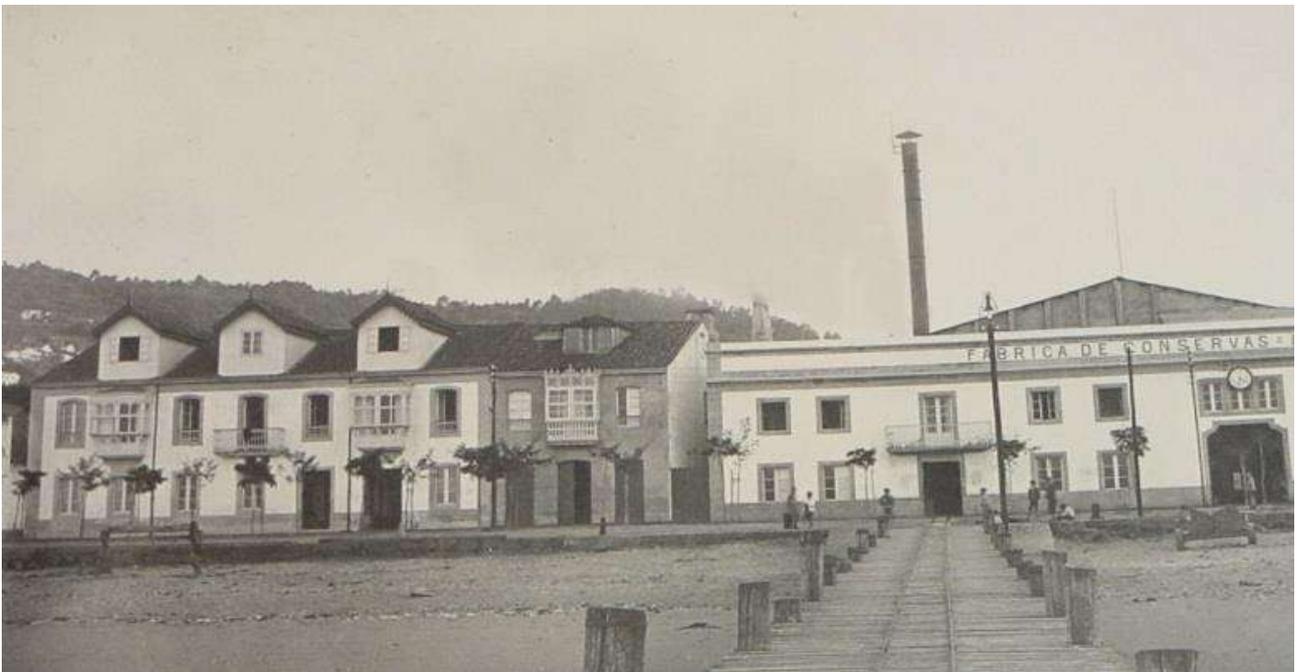
Volviendo a la vivienda, ésta, de menor dimensión que la colindante, contaba con rasgos similares en cuanto a la composición y tipología de hueco. En origen la vivienda de Gaspar Massó no estaba revocada y su fachada era de piedra como se puede observar en la fotografía.

Señalar la existencia de un callejón entre la casa y la fábrica, que actualmente ha quedado integrado formando parte de la misma parcela.

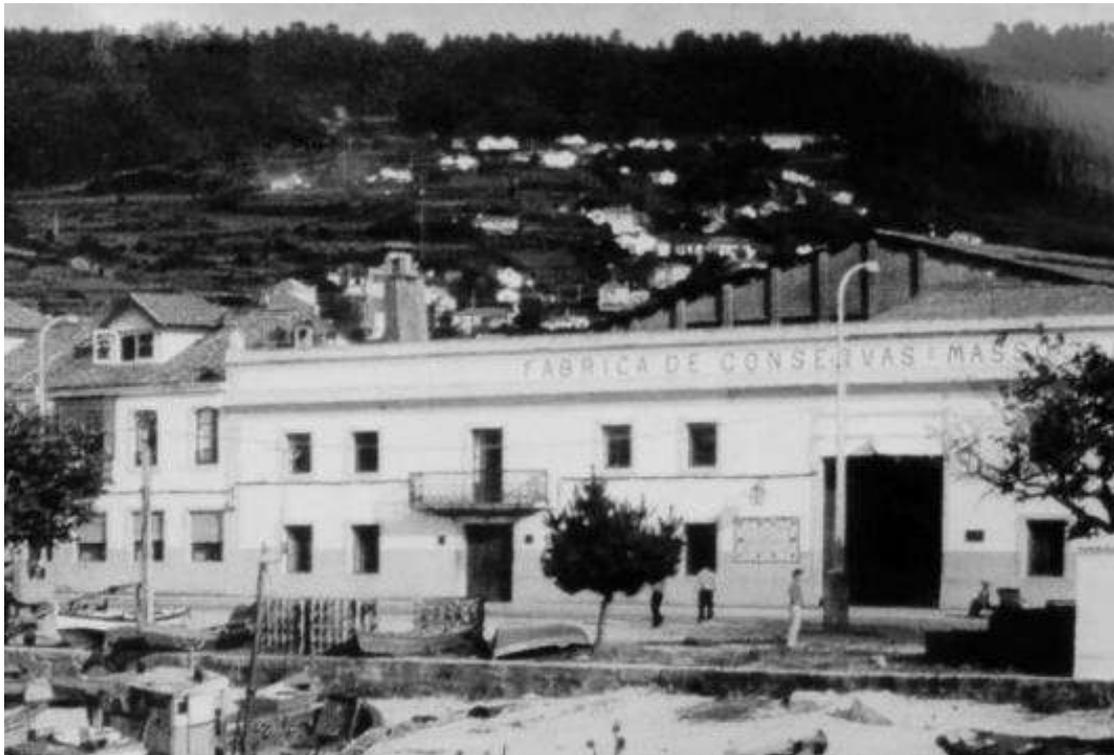
Fotografía posterior a la construcción del acceso entre la Fábrica y la vivienda, donde se puede observar que la vivienda, anteriormente en piedra vista, ha sido revocada y el acceso se ha integrado completamente en la fachada de la vivienda.

Mencionar cómo la mansarda del nº117 ha sido modificada con respecto a la fotografía anterior; aumentando su tamaño, modificando su cubierta de tres aguas a dos aguas y ampliando el hueco de proporciones verticales a horizontales.

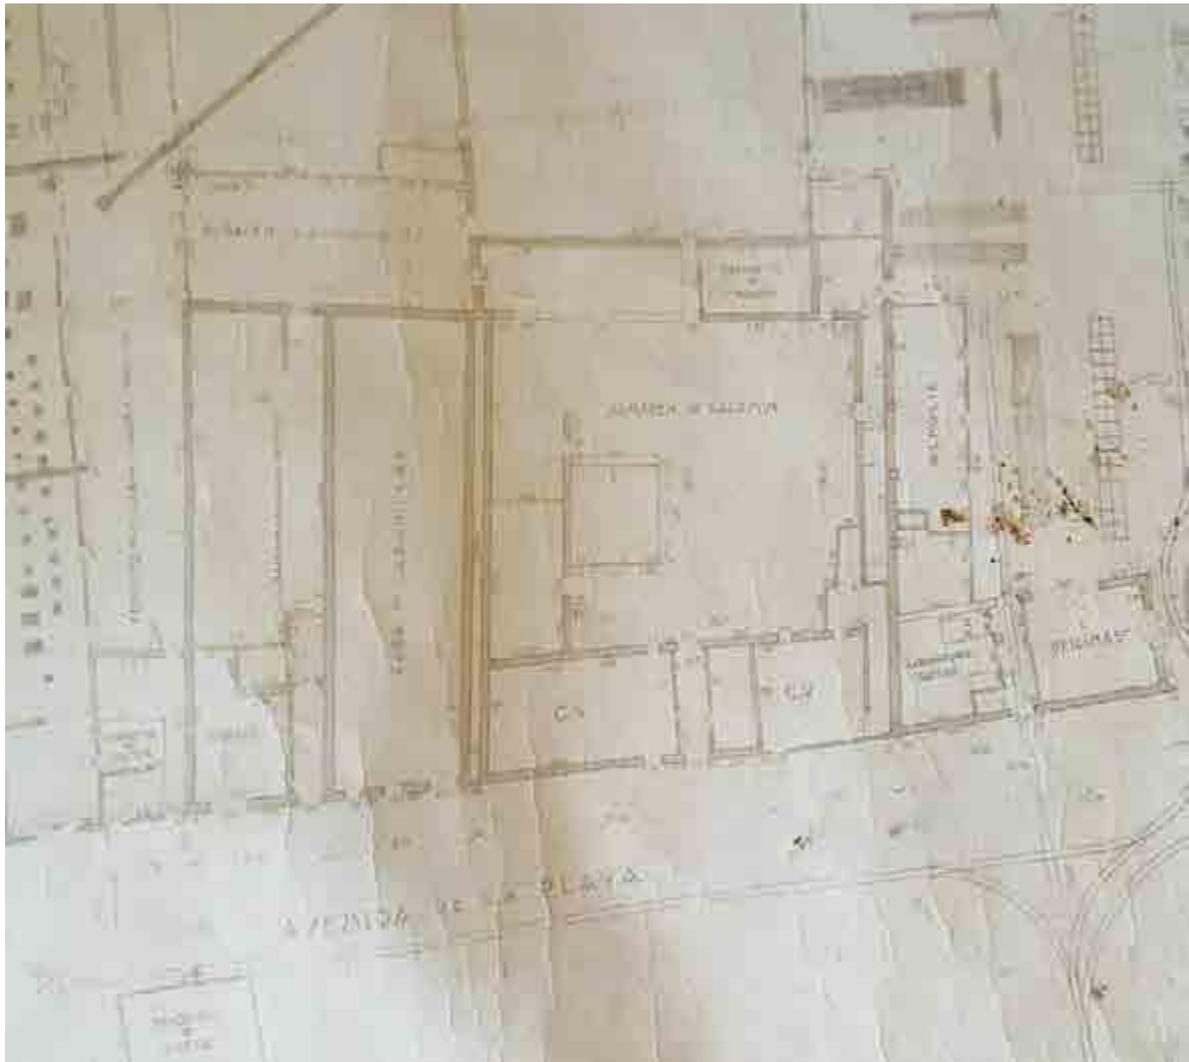
Se exhibe el presente plano, cuya fecha exacta es desconocida pero puede aproximarse a la década de los años 30, ya que en ese periodo ya existía la residencia de Gaspar Massó, la cual se refleja en el mismo. En este plano, se destaca el cierre del callejón que separa la vivienda en el número 117 de la Fábrica de Conservas.

Este cierre tuvo lugar después de la construcción de la residencia, como evidencia la fotografía presentada previamente.

Este plano constituye un testimonio fidedigno de la configuración original de las parcelas en ese período. En resumen, se reflejan la residencia en el número 115 y la estructura Este, cuyo origen se remonta a la salazón original de Juan Vergés. Asimismo, se evidencia la construcción de la vivienda en el número 117 alrededor de 1928, destinada como residencia de Gaspar Massó, junto con el muro de cierre correspondiente al lado oeste de la misma parcela.

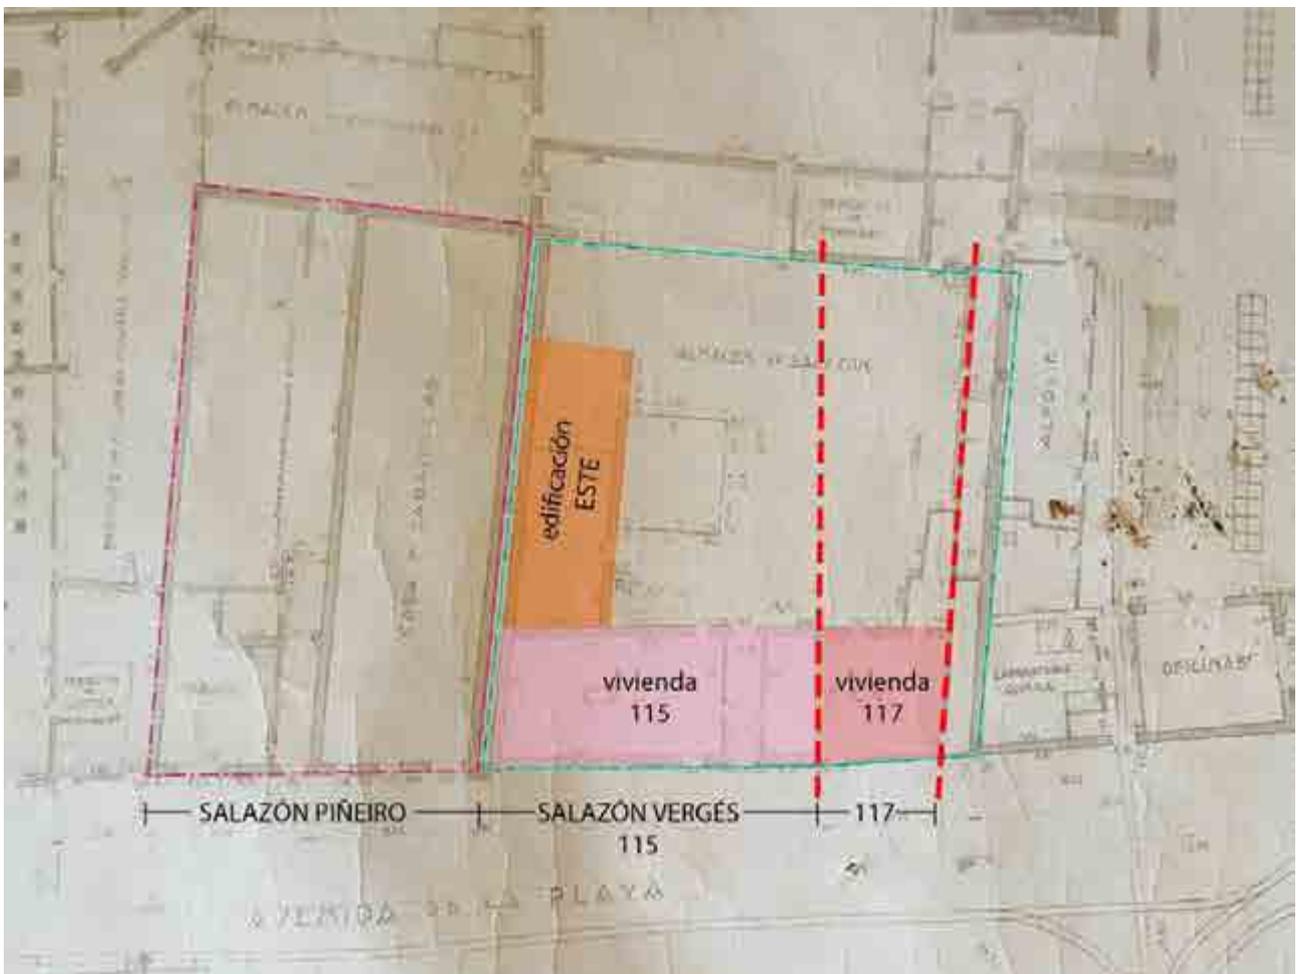
Los vestigios de construcciones presentes en la actualidad, evidenciados por sus materiales y la ausencia en este plano, señalan de manera inequívoca que dichas edificaciones fueron erigidas con posterioridad a la fecha representada en este documento.

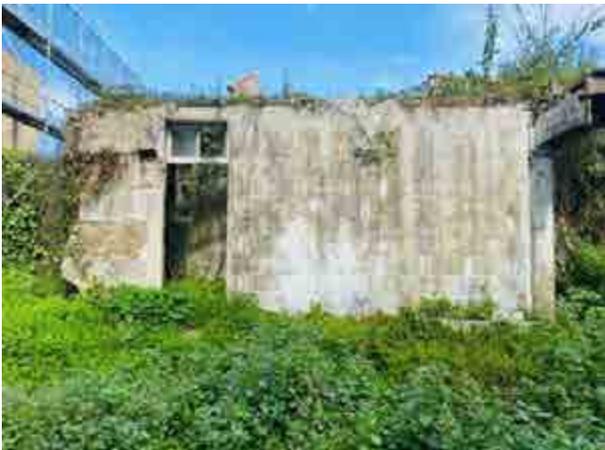
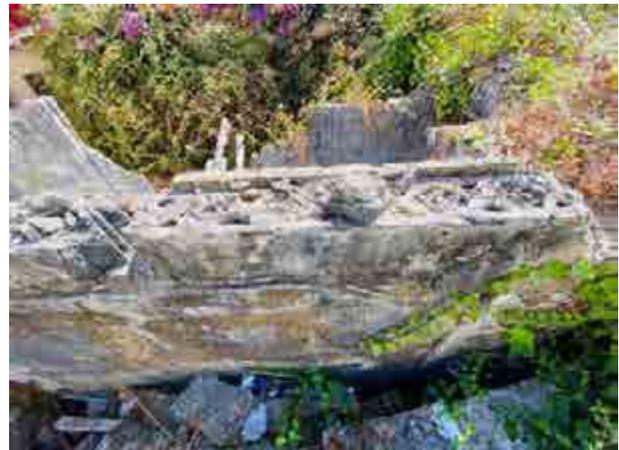
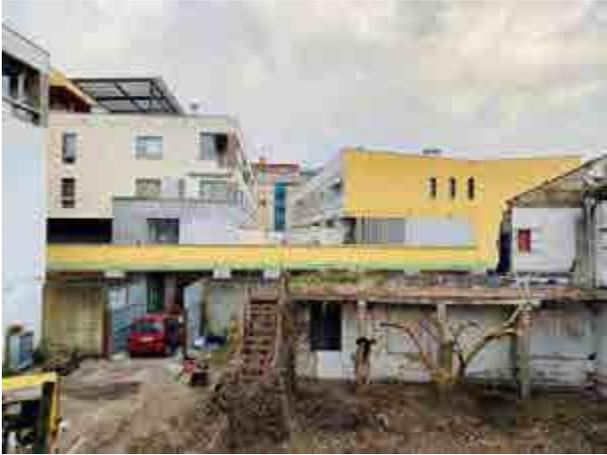
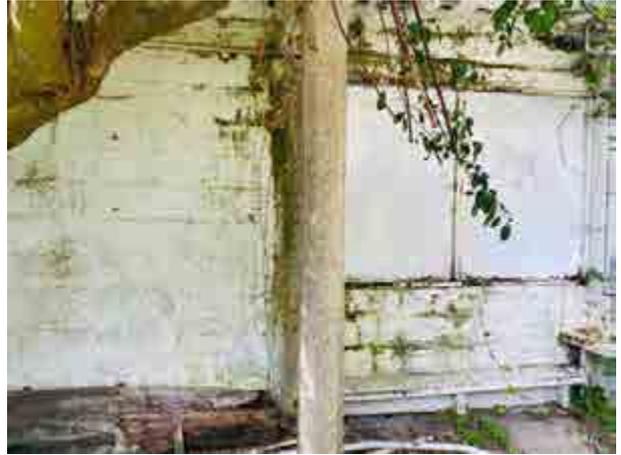
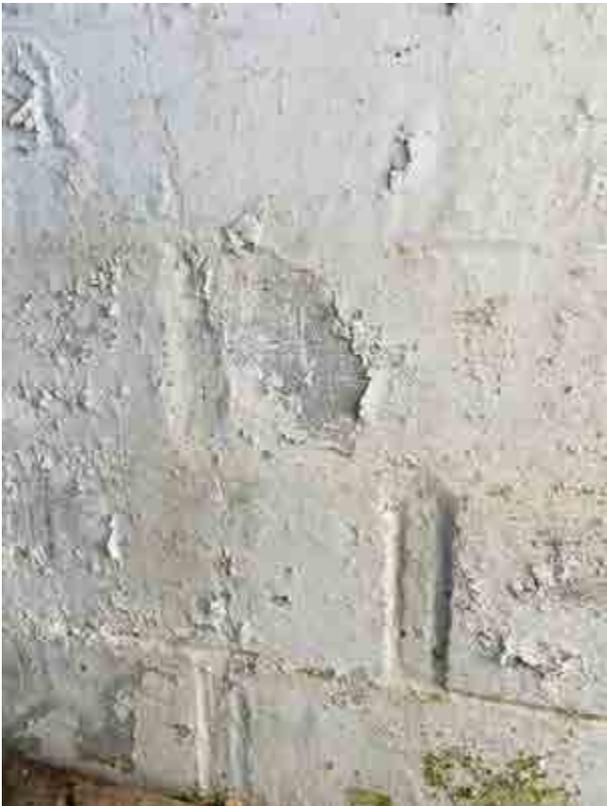
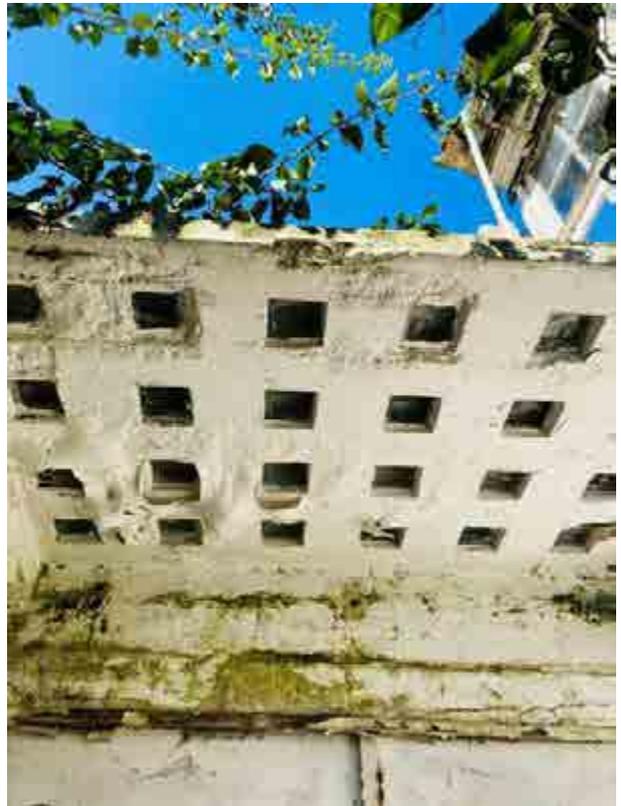
Exactamente no se conoce la fecha de construcción de esta edificación pero; por el uso de materiales de construcción como el bloque de hormigón para muros y las placas onduladas de fibrocemento "uralita" para la cubierta, se estima relativamente reciente (40-50's).

Se anexan imágenes que corroboran de manera concluyente la condición prácticamente extinta de dicha construcción, poniendo de manifiesto su notable carencia en términos de calidad material.

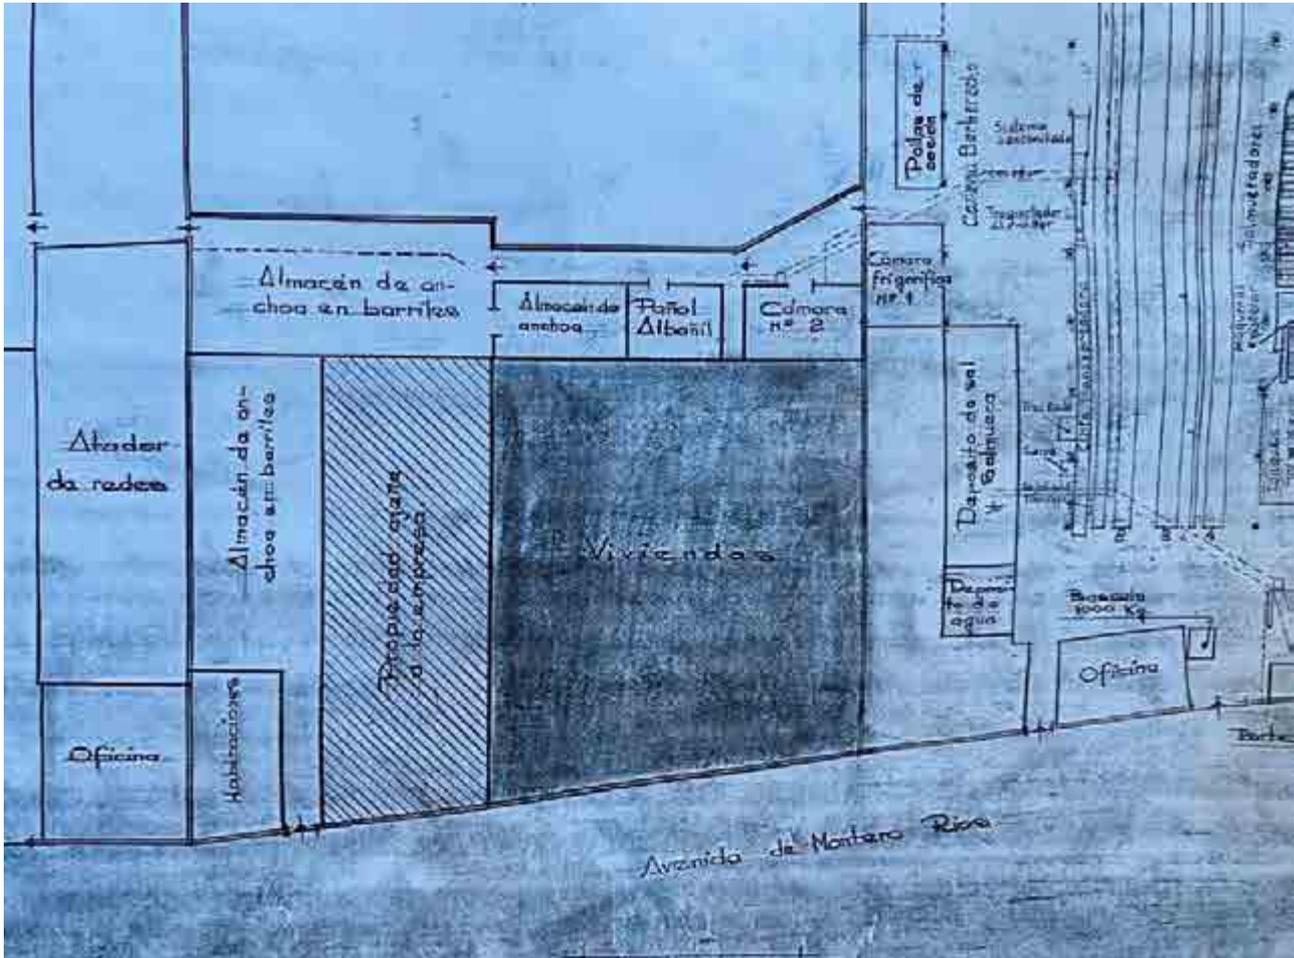
Se adjunta un plano elaborado por Manuel Aldao Portas que captura fielmente esta situación, mostrando las viviendas y su entorno fabril circundante.

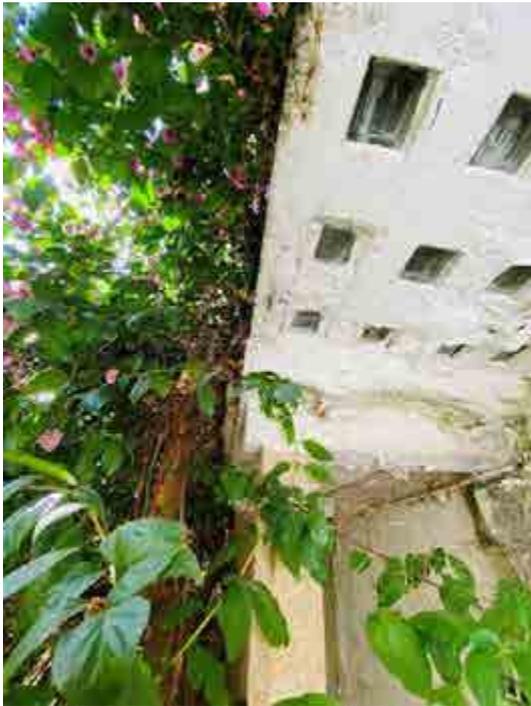
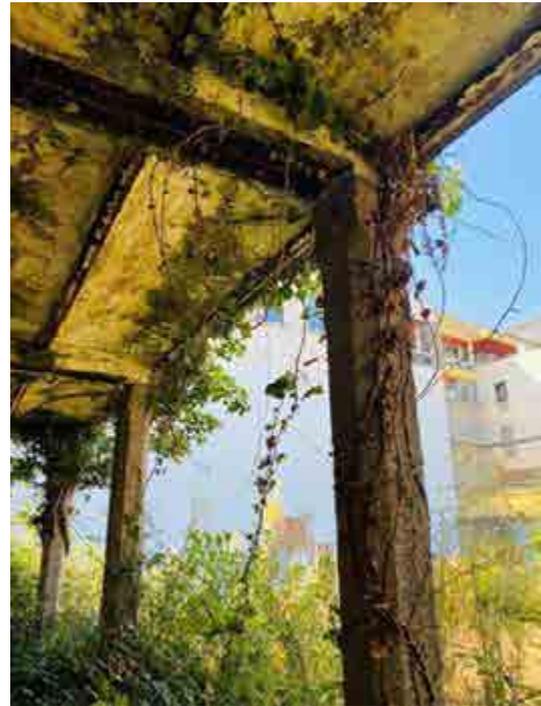
Este hecho se pueden corroborar con las evidencias que se conservan en la parcela; como por ejemplo: fragmentos de cubiertas con pavés para la iluminación o cabezas de vigas cortadas que indican la continuidad de la cubierta.

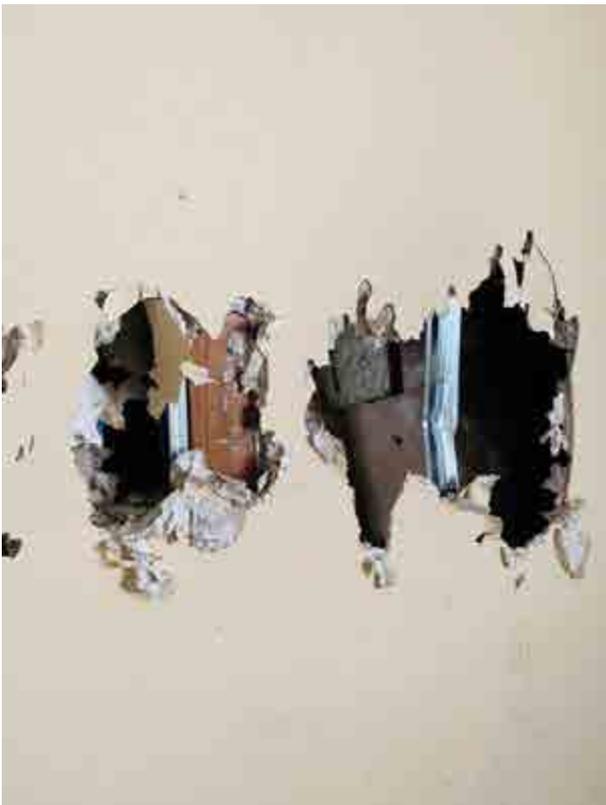
Tabiquerías de Pladur

Con el abandono progresivo de las actividades conserveras, las edificaciones comenzaron a adaptarse completamente a su función residencial. No obstante, el curso del tiempo no se detuvo ahí, ya que continuaron produciéndose cambios y adaptaciones en el entorno. El número 115, por ejemplo, experimentó una notable transformación cuando albergó una notaría en planta primera y oficinas en la baja. Esta nueva funcionalidad implicó modificaciones en la distribución original de los espacios, incorporando materiales que no correspondían a la época de origen, como tabiquería y falsos techos de pladur, entre otros.

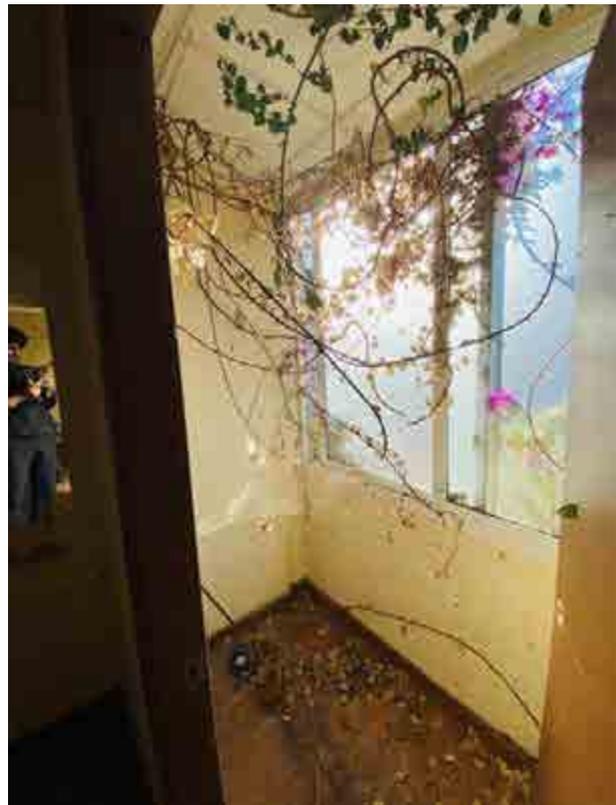
Ventanas correderas de aluminio en fachada posterior

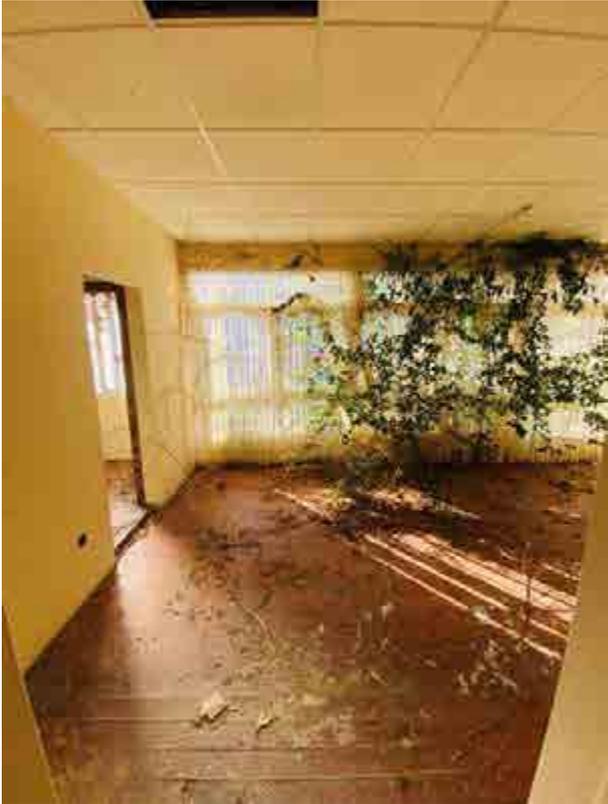
Falsos techos registrables de Pladur

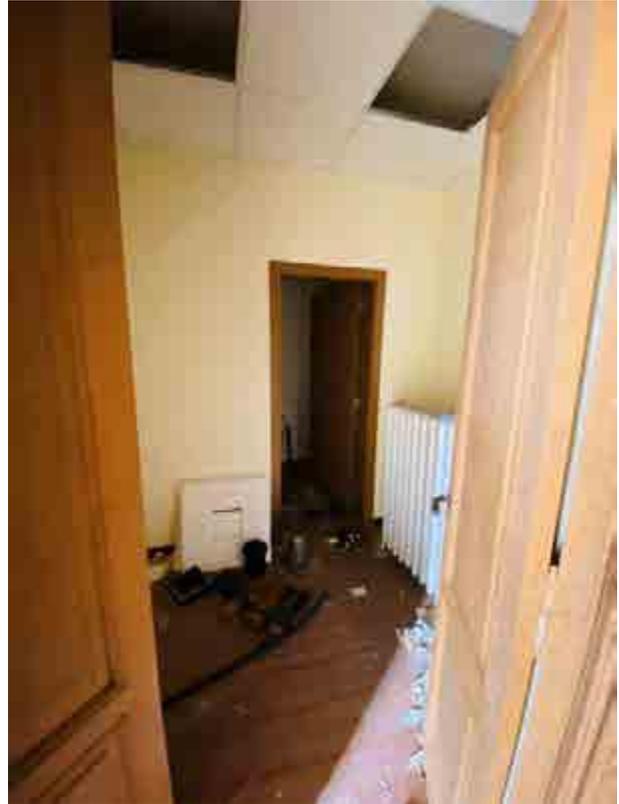
Falsos techos registrables de Pladur

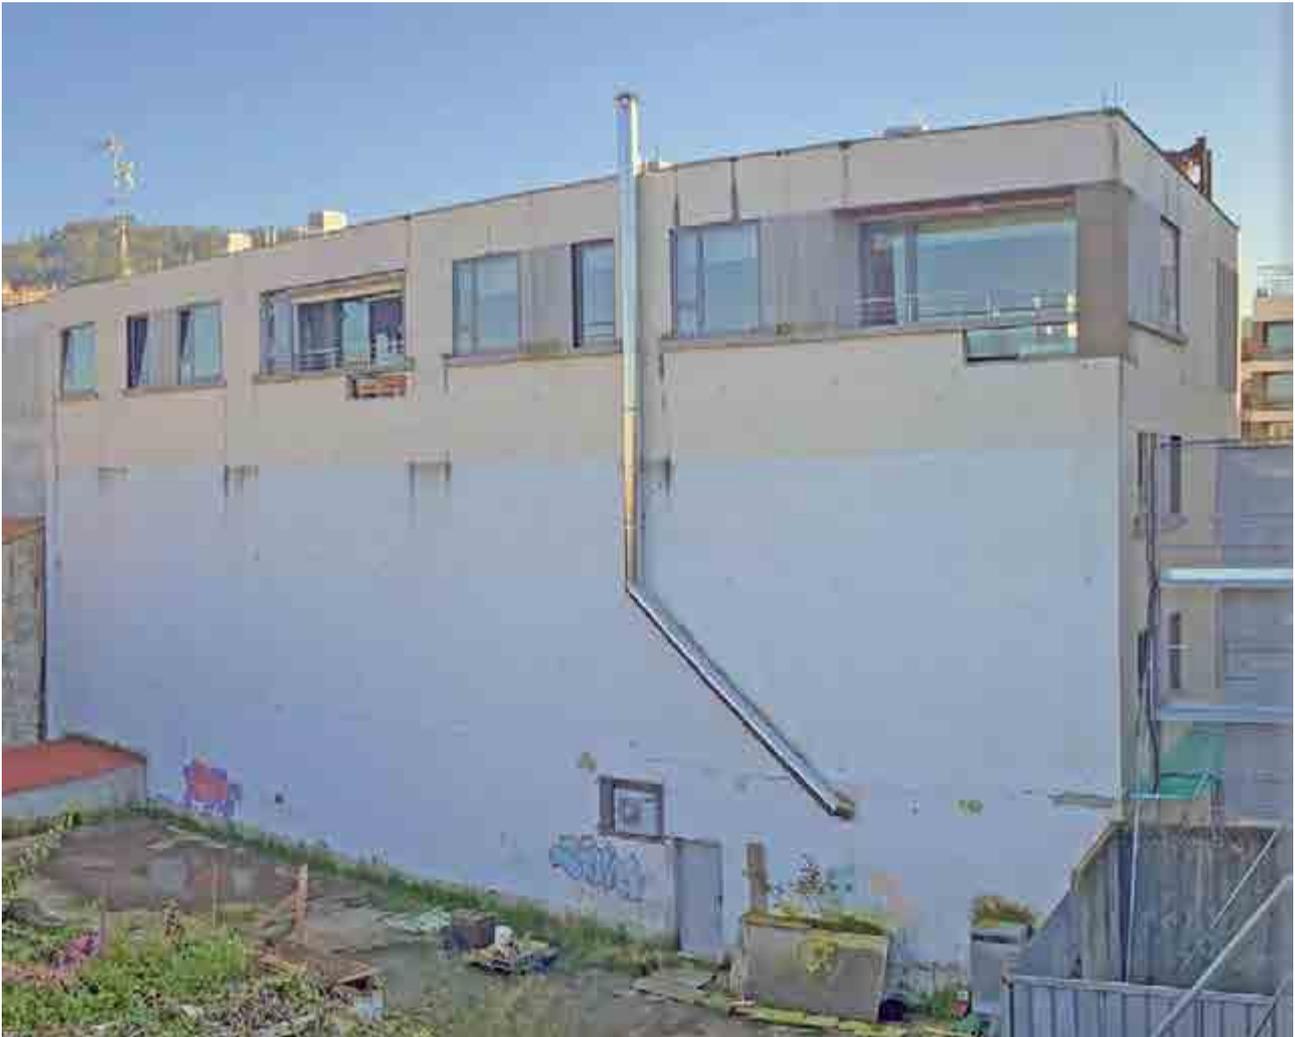
Con la construcción de la Manzana Massó, adyacente al solar por el lado sur, se ha levantado una edificación de tres alturas más planta baja. Esta construcción contemporánea no se integra ni urbanística ni tipológicamente en la estructura edificatoria tradicional de Bueu. El bloque de viviendas ha mantenido en su medianera una franja opaca sin ventanas, con una altura coincidente con el posible volumen a construir junto a ella, como se puede observar en la fotografía adjunta.

La medianera vista es un elemento discordante en el entorno tradicional y representa un reto que debe solucionarse en la intervención propuesta. Es esencial mitigar su impacto visual para recuperar un conjunto armonioso, evitando así el impacto negativo en el conjunto de un proceso urbanizador que no tuvo en cuenta la puesta en valor de la arquitectura tradicional.

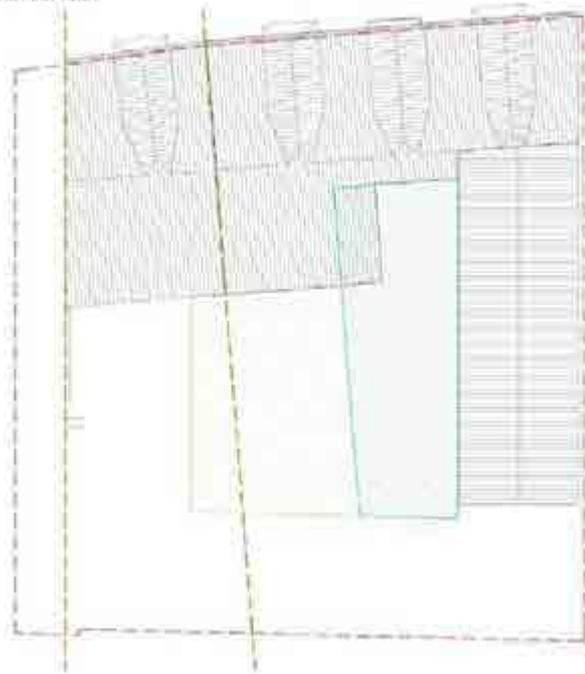
Se presenta de manera esquemática un resumen de las edificaciones cuya conservación se aconseja debido a su interés y valor cultural. Además, se señalan las trazas de los parcelarios que han servido como base para la parcela unificada. También se incluye la representación de los patios documentados, como el de la salazón de Verges y el último conocido hasta su demolición. Es importante destacar que la forma de los patios ha experimentado variaciones a lo largo del tiempo, adaptándose a las modificaciones en las edificaciones y usos correspondientes.

- Parcelario actual
- Parcelario original
- Patio salazón Verges
- Patio años 40-50

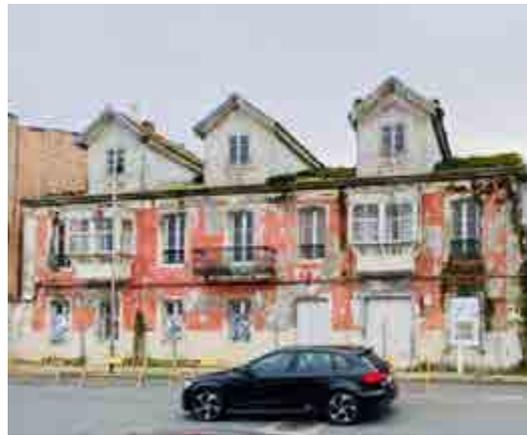
Nº001 / Fachada Montero Ríos nº115

Tipología	Fachada
Ubicación	Montero Ríos nº115
Descripción	Fachada compuesta por muro portante de sillería, revestido superficialmente con revoco de mortero de cal y pintado con pintura plástica exterior en color rojizo. Tradicionalmente dicha fachada permanecía pintada en color blanco. Presenta recercados ornamentales en huecos y cornisa y zócalo a lo largo de toda la fachada en un color secundario que contrasta con el principal. Los huecos en planta baja están formados por puertas de acceso al edificio y ventanas, rectangulares y de una gran sencillez constructiva. En planta primera, los huecos de fachada los forman los miradores, balcones y ventanas con carpinterías de madera pintadas en blanco y balaustradas de hierro forjado con capa de imprimación antióxido y esmaltado en color negro.
Material	Piedra / Revoco de mortero de cal / Pintura plástica exteriores Madera pintada en blanco / Hierro forjado esmaltado color negro

Estado de conservación	Bueno X Medio Malo
Valor estético/histórico	La fachada de Av. Montero Ríos nº115 presenta unas características formales más avanzadas que las de la arquitectura popular circundante.

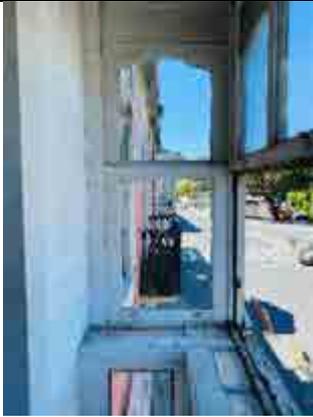
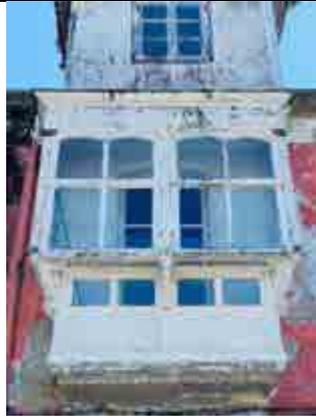
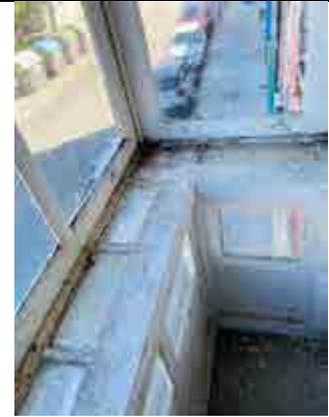
Nº003 / Mirador en fachada Montero Ríos nº115

Tipología	Mirador
Ubicación	Montero Ríos nº115
Descripción	Mirador situado en la fachada de la edificación de Av. Montero Ríos 115. Estructura de madera tipo cajón, sobresaliente con respecto a la línea de fachada, montada sobre ménsula de piedra, cerrada de suelo a techo, de vanos pequeños, cubierta protegida con chapa de zinc, huecos formados con parteluces intermedios y vidrio sencillo, pintada en blanco y de apertura en guillotina. Como elementos ornamentales destacar las volutas en el exterior bajo la zona de repisa que presenta el mirador.
Material	Madera pintada en blanco / Vidrio / Zinc
Estado de conservación	Bueno <input type="checkbox"/> Medio <input type="checkbox"/> X Malo <input type="checkbox"/>
Valor estético/histórico	El mirador presenta unas características formales más avanzadas que las de la arquitectura popular circundante.

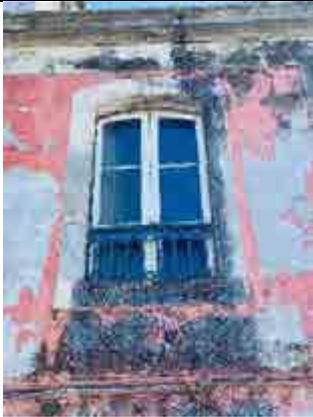
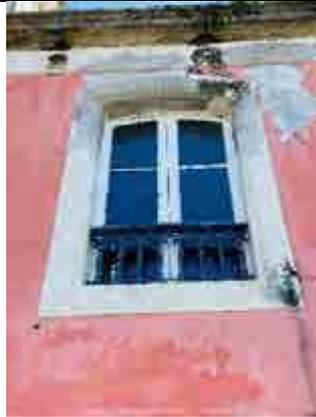
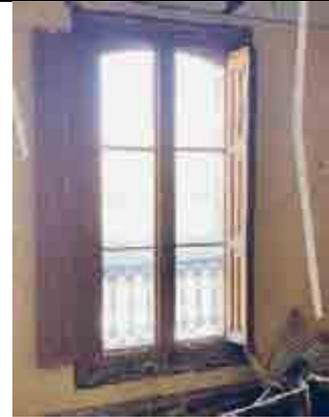
Nº004 / Ventana con barandilla en fachada Montero Ríos nº115

Tipología	Ventana con barandilla		
Ubicación	Montero Ríos nº115		
Descripción	Ventana en línea de fachada, con recercado ornamental en blanco para destacar con respecto al resto de fachada, formado por dos hojas abatibles de madera pintada en blanco, con parteluces intermedios y vidrio simple. Barandilla de hierro fundido elaborada lacada en negro fijada a jambas y alfeizar de hueco de ventana para formación de antepecho.		
Material	Madera lacada / Vidrio / Hierro fundido pintado color negro		
Estado de conservación	Bueno	Medio	X Malo
Valor estético/histórico	Las ventanas presentan un despiece tradicional de doble hoja con parteluces intermedios y arcos rebajados en su parte superior.

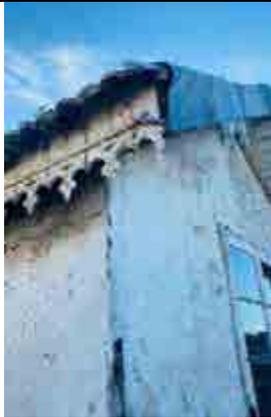
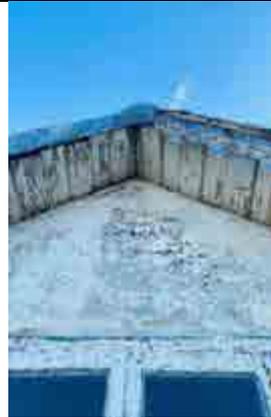
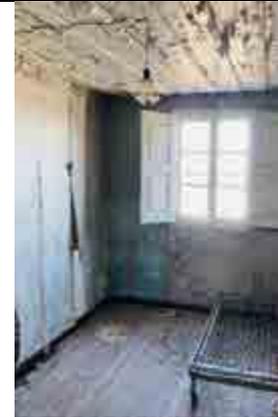
Nº005 / Mansardas en cubierta Montero Ríos nº115

Tipología	Mansardas
Ubicación	Montero Ríos nº115
Descripción	Mansarda con cubierta a dos aguas en teja plana y estructura de madera, cerramiento de barrotillo enfoscado en todas sus caras, pintado en color blanco a cara exterior y con papel pintado a cara interior. Hueco en parte central de mansarda formado por carpintería de madera pintada en color blanco, practicable de dos hojas, con parteluces intermedios y vidrio simple. Filigrana de madera pintada en blanco situada en perímetro de cubierta.
Material	Madera pintada / Vidrio / Teja plana
Estado de conservación	Bueno Medio X Malo
Valor estético/histórico	Las mansardas de gran porte que sobresalen en la cubierta del edificio Av. Montero Ríos 115 son consideradas de los elementos más característicos de la edificación.

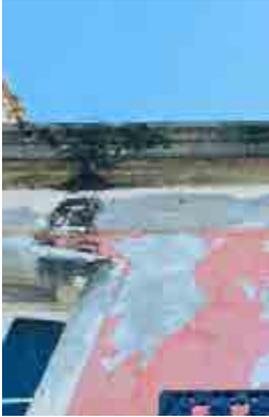
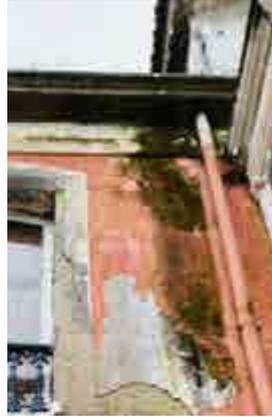
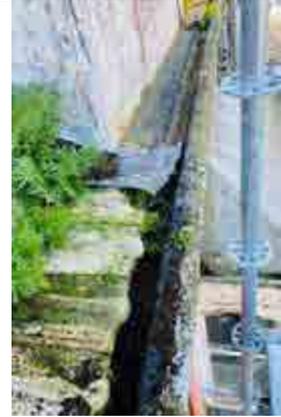
Nº006 / Cornisa Montero Ríos nº115

Tipología	Cornisa
Ubicación	Montero Ríos nº115
Descripción	Cornisa en piedra granítica, situada en el encuentro entre fachada y cubierta, con perfil elaborado que cumple la función también de albergar el canal para la recogida de pluviales y direccionarla a las bajantes generales existentes en fachada.
Material	Piedra granítica
Estado de conservación	Bueno <input checked="" type="checkbox"/> Medio <input type="checkbox"/> Malo <input type="checkbox"/>
Valor estético/histórico	La cornisa existente en la cubierta del edificio Av. Montero Ríos 115 presentan unas características formales más avanzadas que las de la arquitectura popular circundante.

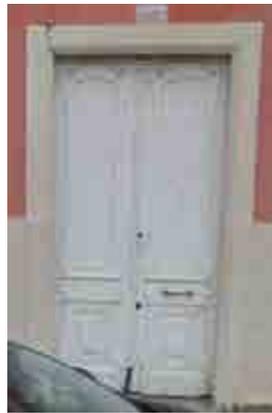
Nº007 / Puerta de acceso nº1 Montero Ríos nº115

Tipología	Puerta de acceso nº1		
Ubicación	Montero Ríos nº115		
Descripción	Puerta de acceso de sección rectangular, situada en línea de fachada, con recercado ornamental en blanco para destacar con respecto al resto de fachada, formada por dos hojas, una fija y otra abatible, de madera pintadas en blanco opacas.		
Material	Madera pintada / Hierro		
Estado de conservación	X Bueno	Medio	Malo
Valor estético/histórico	La puerta existente en fachada del edificio Av. Montero Ríos 115 se lleva a cabo la restauración para mantener el elemento originario del edificio.

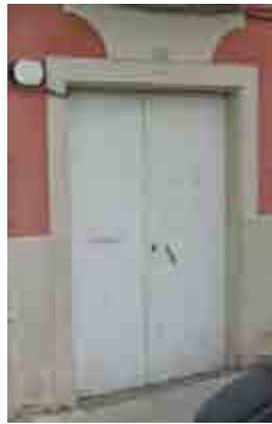
Nº008 / Puerta de acceso nº2 Montero Ríos nº115

Tipología	Puerta de acceso nº2		
Ubicación	Montero Ríos nº115		
Descripción	Puerta de acceso de sección rectangular, situada en línea de fachada, con recercado ornamental en blanco para destacar con respecto al resto de fachada, formada por dos hojas, una fija y otra abatible, de madera pintadas en blanco opacas.		
Material	Madera pintada / Hierro		
Estado de conservación	X Bueno	Medio	Malo
Valor estético/histórico	La puerta existente en fachada del edificio Av. Montero Ríos 115 se lleva a cabo la restauración para mantener el elemento originario del edificio.

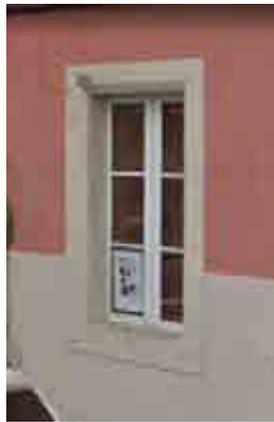
Nº009 / Ventanas Montero Ríos nº115

Tipología	Ventana		
Ubicación	Montero Ríos nº115		
Descripción	Ventana en línea de fachada, con recercado ornamental en blanco para destacar con respecto al resto de fachada, formado por dos hojas abatibles de madera pintadas en blanco, con parteluces intermedios y vidrio simple. Algunos huecos han sido modificados completando en algún momento el antepecho con ladrillo.		
Material	Madera pintada		
Estado de conservación	Bueno	Medio	X Malo
Valor estético/histórico	Las ventanas presentan un despiece tradicional de doble hoja con parteluces intermedios y sección rectangular, características formales más avanzadas que las de la arquitectura popular circundante.

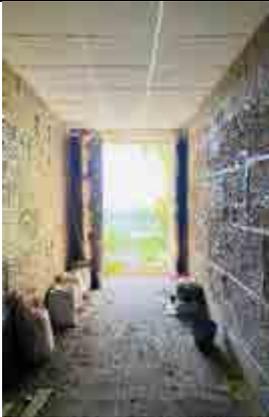
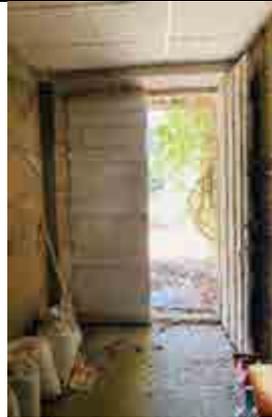
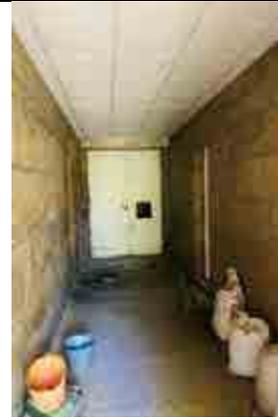
Nº010 / Vestíbulo de entrada Montero Ríos nº115

Tipología	Vestíbulo de entrada		
Ubicación	Montero Ríos nº115		
Descripción	<p>Muros interiores de sillares de granito con rejuntado de mortero de cemento. Suelo de sillares de granito con rejuntado de mortero de cemento. Falso techo suspendido de placas de yeso laminado, fijado a forjado de planta alta. Puerta de acceso de sección rectangular, situada en línea de fachada, con recercado ornamental en blanco para destacar con respecto al resto de fachada, formada por dos hojas, una fija y otra abatible, de madera pintadas en blanco opacas. Puerta de acceso a patio de sección rectangular, situada en línea de fachada, formada por dos hojas, una fija y otra abatible, de madera pintadas en blanco opacas.</p>		
Material	Sillería de granito / Rejuntado de mortero de cal / Madera lacada Subestructura Metálica / Placa de yeso laminado		
Estado de conservación	X	Bueno	Medio Malo
Valor estético/histórico	El vestíbulo de entrada de Av. Montero Ríos nº115 presenta unas características formales más avanzadas que las de la arquitectura popular circundante.
