ANUNCIO da aprobación inicial do estudo de detalle relativo á ordenación de volumes do conxunto edificatorio formado por dous edificios catalogados polo Plan xeral de ordenación municipal (PXOM) de Bueu (B-50 e B-51 do Catálogo), sitos na avenida de Montero Ríos, números 115 e 117 (expediente 614/2024).

ESTUDIO DE DETALLE MONTERO RÍOS 115-117
Severo Rodríguez Somoza, Arquitecto

CONCELLO DE BUEU
Aprobación Inicial, Julio 2024

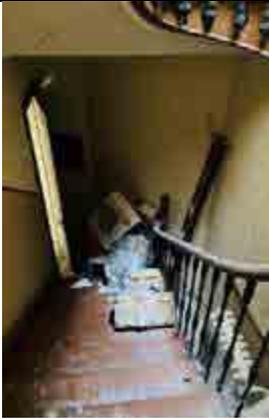
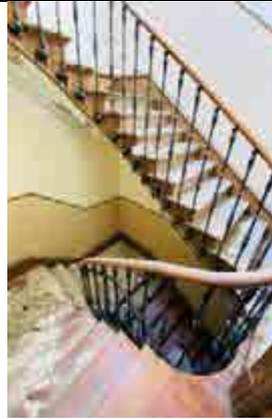
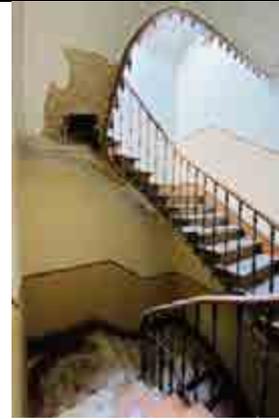
Fotografías del elemento

Tipología	Escaleras interiores		
Ubicación	Montero Ríos nº115		
Descripción	Tabiques interiores de barrotillo enfoscado en todas sus caras y pintado. Escalera de tres tramos con dos descansillos intermedios, de estructura de madera y barrotillo enfoscado y pintado, con peldaños de madera y barandillas de hierro fundido pintado en color negro con pasamanos de madera.		
Material	Madera / Hierro fundido / Mortero / Pintura		
Estado de conservación	Bueno	X Medio	Malo
Valor estético/histórico	Escalera originaria de la remodelación del edificio datada en 1864, realizada en pino tea, barandilla con montantes verticales de hierro fundido y pasamanos de madera, con una gran calidad de acabado y de artesanía.

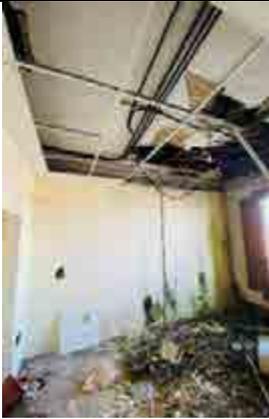
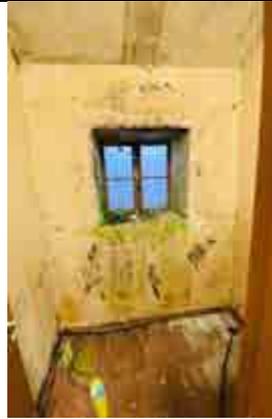
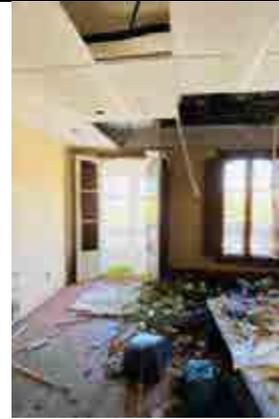
Nº012 / Tabiquería interior Montero Ríos nº115

Tipología	Tabiquería interior
Ubicación	Montero Ríos nº115
Descripción	Tabiques interiores de barrotillo enfoscado en todas sus caras y pintado. Trasdosado de pladur con estructura metálica fijada a techo y suelo o apoyados sobre tabique de barrotillo existente.
Material	Mortero / Pintura / Placa de yeso laminado / Aluminio
Estado de conservación	Bueno X Medio Malo
Valor estético/histórico	Sin relevancia estética e histórica.

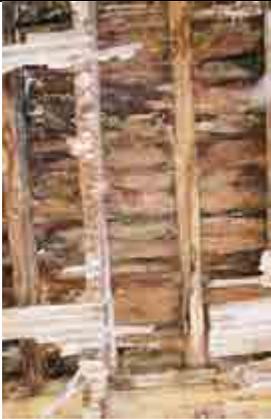
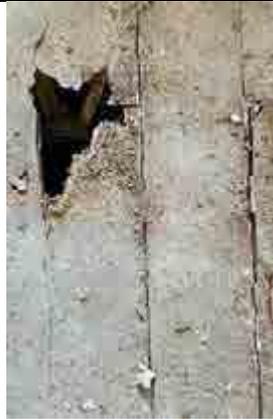
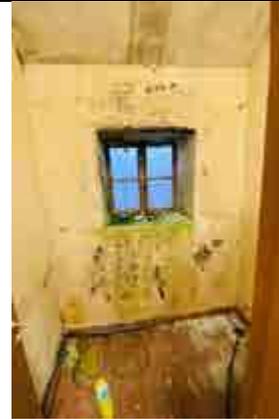
Nº013 / Suelo interior Montero Ríos nº115

Tipología	Suelo interior			
Ubicación	Montero Ríos nº115			
Descripción	Suelo interior de planta primera en tablas de madera de pino tea, fijado sobre rastreles de madera apoyados sobre estructura de vigas de madera.			
Material	Madera			
Estado de conservación	Bueno	Medio	X	Malo
Valor estético/histórico	Suelo originario del edificio realizado en tabla de madera de pino tea fijado a estructura de madera.

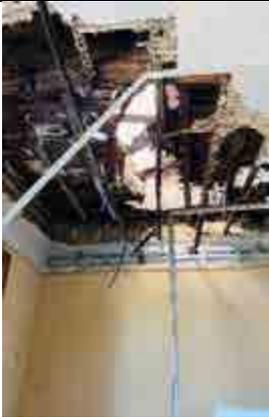
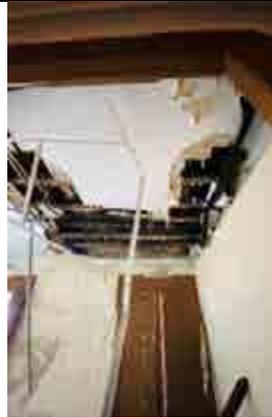
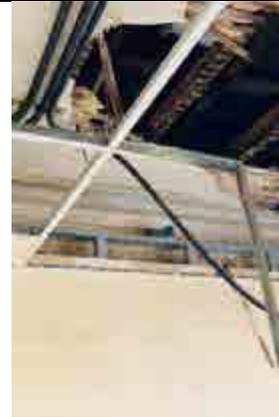
Nº014 / Techo interior Montero Ríos nº115

Tipología	Techo interior
Ubicación	Montero Ríos nº115
Descripción	Techo interior formado por estructura de madera con barrotillo y enfoscado de mortero de cal y pintura como capa de acabado. Falso techo suspendido de placas de yeso laminado, fijado a forjado de planta bajo cubierta.
Material	Madera / Mortero / Pintura / Estructura metálica/ Placa de yeso laminado
Estado de conservación	Bueno Medio X Malo
Valor estético/histórico	No presentan ningún valor estético o histórico por el cual llevar a cabo su recuperación.

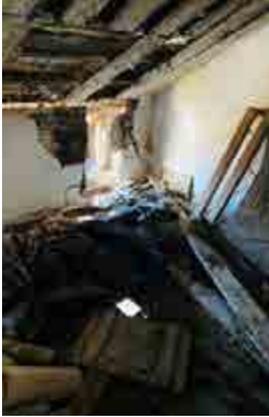
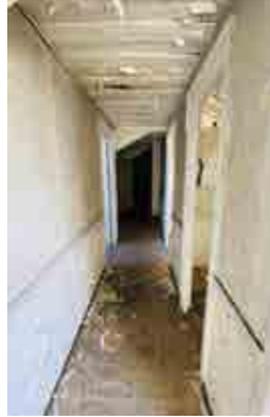
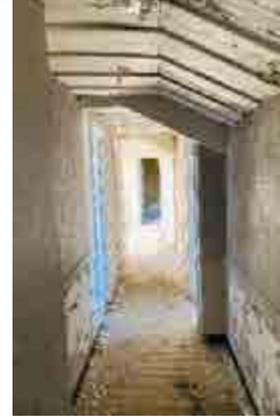
Nº015 / Planta bajo cubierta Montero Ríos nº115

Tipología	Bajo cubierta
Ubicación	Montero Ríos nº115
Descripción	Bajo cubierta formado por techo de estructura de madera con barrotillo y revestido de friso de madera pintada en blanco.
Material	Madera / Mortero / Pintura / Teja
Estado de conservación	Bueno Medio X Malo
Valor estético/histórico	Nulo valor histórico.

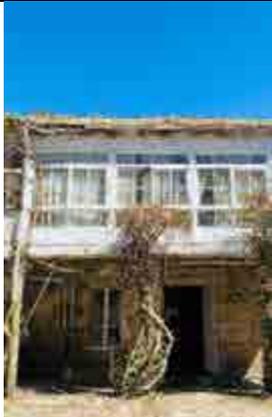
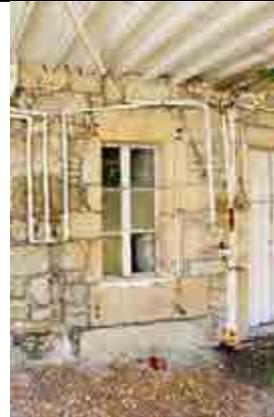
Nº016 / Fachada patio Montero Ríos nº115

Tipología	Fachada patio
Ubicación	Montero Ríos nº115
Descripción	Fachada posterior compuesta de muro portante de sillería visto con rejuntado de mortero de cal.
Material	Sillares de granito / Mortero de cal
Estado de conservación	X Bueno Medio Malo
Valor estético/histórico	Al igual que la fachada delantera Av. Montero Ríos nº115, la fachada posterior que da al patio, presenta unas características formales más avanzadas que las de la arquitectura popular circundante.

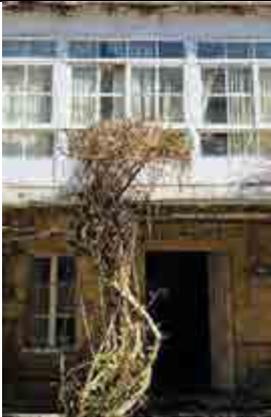
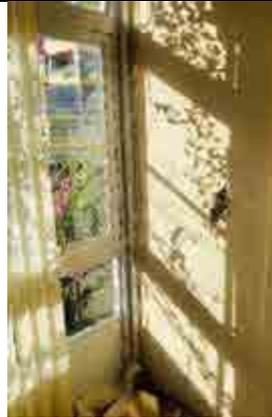
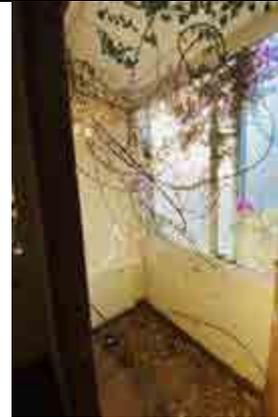
Nº017 / Galería patio Montero Ríos nº115

Tipología	Galería patio			
Ubicación	Montero Ríos nº115			
Descripción	Galería formada por carpintería de aluminio, lacada en blanco, formado por un antepecho de vidrio fijo y ventana corredera con parteluces intermedios. Cerramiento exterior en ladrillo hueco doble enfoscado por ambas caras y pintado. Trasdosado de pladur formado por estructura metálica fijada a cerramiento exterior de ladrillo o a muro de sillería, placa de yeso laminado y capa de pintura. Falso techo suspendido de placas de yeso laminado, a estructura de cubierta. Cubierta de teja plana apoyada sobre estructura de madera para formación de faldón.			
Material	Ladrillo / Mortero / Aluminio / Vidrio / Yeso laminado / Pintura / Teja plana			
Estado de conservación	Bueno	Medio	X	Malo
Valor estético/histórico	Dicho elemento no tiene ningún valor histórico, ya que no presenta características formales de relevancia arquitectónica o constructiva de la época del edificio Montero Ríos nº115.

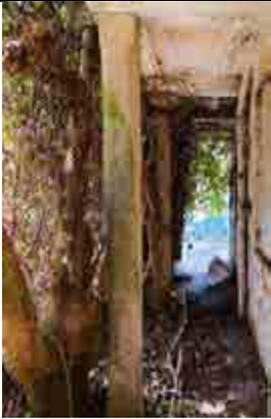
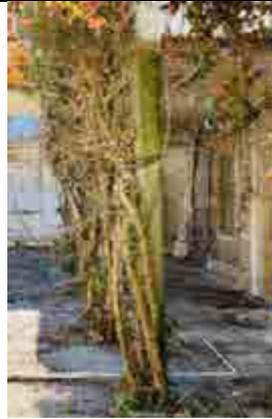
Nº018 / Pilastras patio Montero Ríos nº115

Tipología	Pilastras patio		
Ubicación	Montero Ríos nº115		
Descripción	Pilastra de piedra de granito abujardada, sección cuadrada y cantos biselados, tomadas a suelo, sobre las que apoyan las diversas estructuras que han existido a lo largo del tiempo debido a las constantes modificaciones de las edificaciones.		
Material	Piedra		
Estado de conservación	X Bueno	Medio	Malo
Valor estético/histórico	Pilastras de granito abujardadas y biselada en sus cantos, colocadas entorno al patio existente en el edificio Montero Ríos nº115.

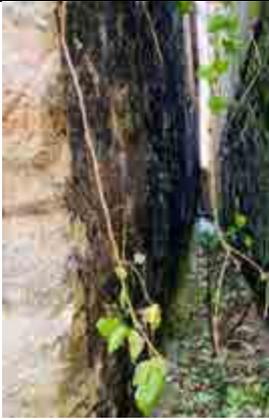
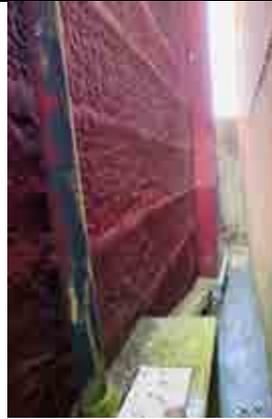
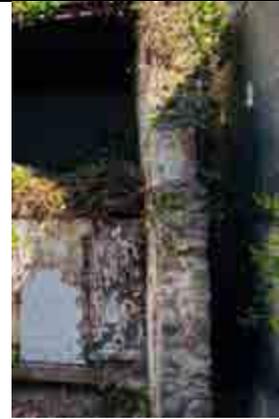
Nº019 / Medianera Montero Ríos nº115

Tipología	Medianera
Ubicación	Montero Ríos nº115
Descripción	Medianera compuesta por muro portante de sillería, de 50cm de espesor, con alguna pequeña abertura hacia el callejón de servicio, con rejuntado de mortero de cal y con mitad de su superficie con capa de pintura en color rojo.
Material	Piedra / Mortero / Pintura
Estado de conservación	Bueno X Medio Malo
Valor estético/histórico	Muro de sillería de piedra prácticamente ciego situado en callejón de servicio entre edificaciones, originario del edificio de salazón.

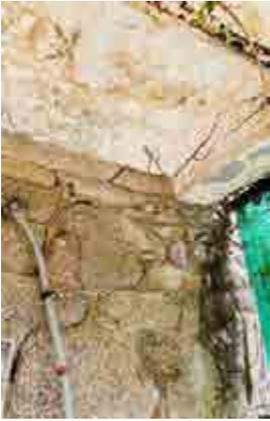
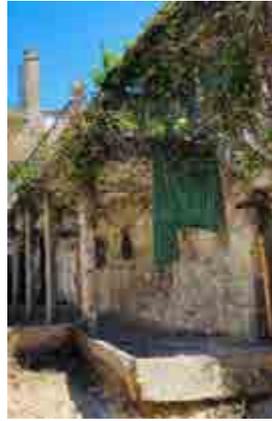
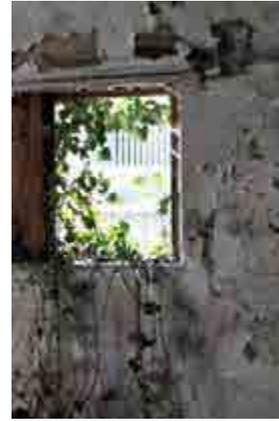
Nº020 / Fachada patio edificación Este

Tipología	Fachada patio
Ubicación	Edificación Este (Montero Ríos nº115)
Descripción	Fachada de muro portante de mampostería de piedra granítica, sin rejuntado de mortero y sin un ritmo ordenado de huecos, habiendo sido modificados o tapiados siendo ajenos a la arquitectura popular. Muro en planta superior de bloque de hormigón, ejecutado a posteriori para zona de atados de redes, con huecos aleatorios con carpintería de madera, enfoscado y pintado en blanco.
Material	Piedra / Bloque de hormigón / Enfoscado / Pintura / Madera
Estado de conservación	Bueno Medio X Malo
Valor estético/histórico	Muro de mampostería de piedra granítica con huecos ajenos a la arquitectura popular, ejecutado a posteriori para el cierre del área de los pilos de salazón. Muro de bloque de hormigón alejado de la tipología tradicional, presentando una forma corrida impropia y sin elementos arquitectónicos destacables.

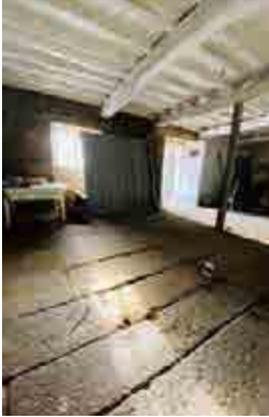
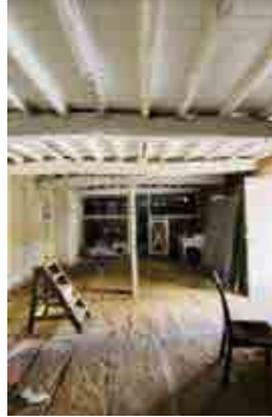
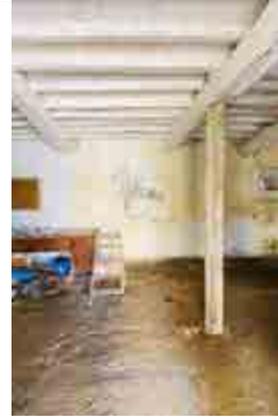
Fotografías del elemento

Tipología	Suelo interior		
Ubicación	Edificación Este (Montero Ríos nº115)		
Descripción	Suelo de sillares de granito con rejuntado de mortero de cemento en unas zonas y junta seca en otras.		
Material	Piedra		
Estado de conservación	X Bueno	Medio	Malo
Valor estético/histórico	Suelo ejecutado a posteriori para cubrición de los pilos de salazón, una vez el edificio deja de hacer su función de fábrica, con valor histórico nulo.

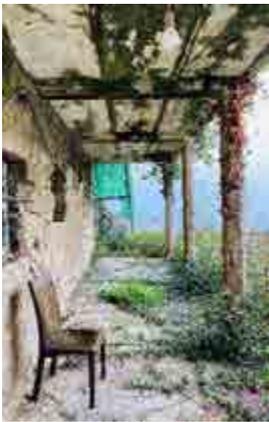
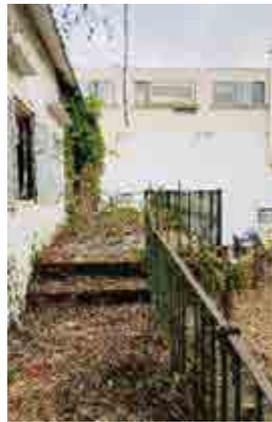
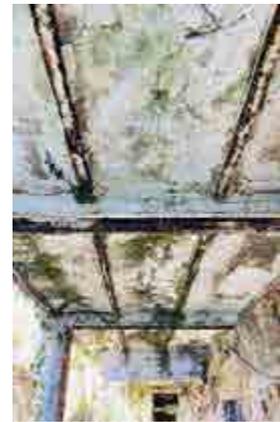
Nº022 / Terraza edificación Este

Tipología	Terraza
Ubicación	Edificación Este (Montero Ríos nº115)
Descripción	Terraza formada por una estructura mixta de acero-hormigón con viguetas de acero y bovedillas curvas tipo catalana, apoyada sobre pilastras de piedra y pintado en color blanco. Barandilla metálica pintada.
Material	Acero / Hormigón / Pintura
Estado de conservación	Bueno Medio X Malo
Valor estético/histórico	Elemento de construcción muy posterior a la vivienda carente de valor estético e histórico.

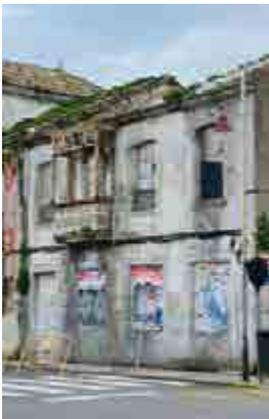
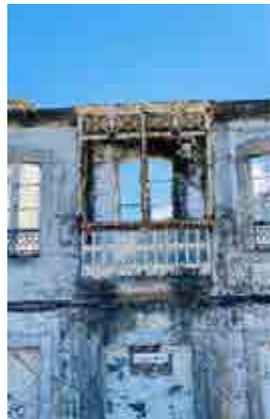
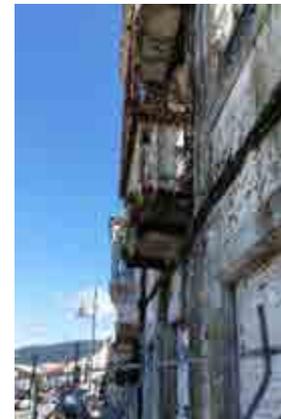
Nº023 / Fachada Montero Ríos 117

Tipología	Fachada
Ubicación	Montero Ríos 117
Descripción	<p>Fachada de 1929 compuesta por muro portante de sillería, revestido superficialmente con revoco de mortero de cal y pintado con pintura plástica exterior en color blanco. Presenta recercados ornamentales en huecos y cornisa y zócalo a lo largo de toda la fachada en un color secundario que contrasta con el principal.</p> <p>Los huecos en planta baja están formados por puertas de acceso al edificio y ventanas, rectangulares y de una gran sencillez constructiva. En planta primera, los huecos los forman los miradores, balcones y ventanas con carpinterías de madera pintadas en blanco y balastradas de hierro forjado en color negro estilo art decó.</p> <p>Ampliación de fachada que rompe la composición simétrica de la fachada cerrando el callejón existente entre la fábrica y la vivienda, quedando perfectamente integrada siendo imperceptible con respecto a la edificación inicial.</p>

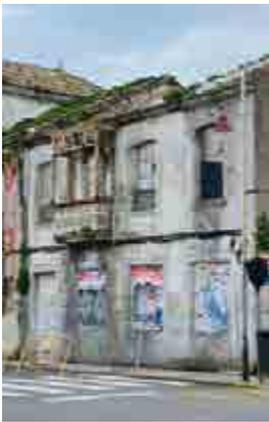
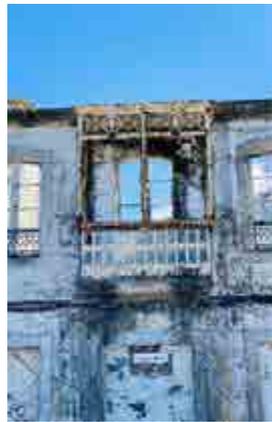
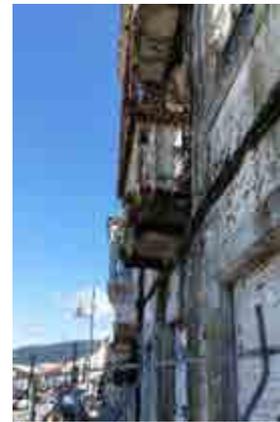
Nº024 / Muro Montero Ríos 117

Tipología	Muro de fachada
Ubicación	Montero Ríos 117
Descripción	Muro de sillería de 50cm de espesor como estructura portante vertical revocado tanto a exterior como a interior. Cumplen a su vez la función de cerramiento.
Material	Piedra
Estado de conservación	Bueno X Medio Malo
Valor estético/histórico	El muro de sillería que presenta unas características formales más avanzadas que las de la arquitectura popular circundante.

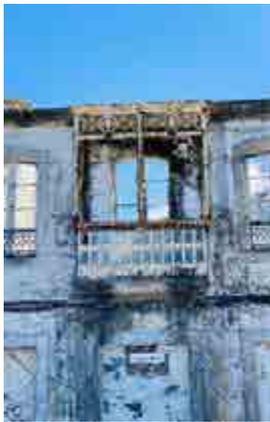
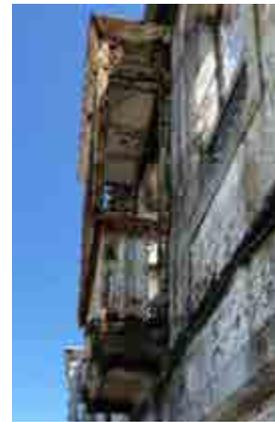
Nº025 / Mirador Montero Ríos 117

Tipología	Mirador
Ubicación	Montero Ríos 117
Descripción	Mirador situado en la fachada de la edificación de Av. Montero Ríos 117 de 1929. Estructura de hierro tipo cajón, sobresaliente con respecto a la línea de fachada, montada sobre ménsula de piedra, cerrada de suelo a techo, de vanos pequeños, cubierta protegida con chapa de zinc, huecos formados con parteluces intermedios y vidrio sencillo, pintada en blanco y de apertura en guillotina. Como elementos ornamentales destacar las filigranas presentes en zona de antepecho de mirador y cornisa.
Material	Hierro / Vidrio
Estado de conservación	Bueno Medio X Malo
Valor estético/histórico	Mirador originario del edificio, de 1929, ejecutado en forja y filigranas de estilo art decó.

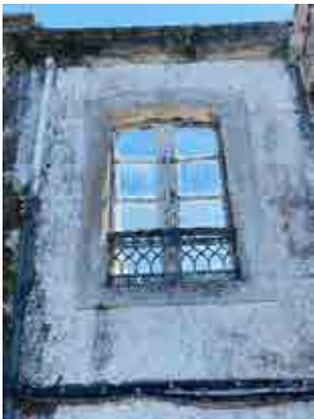
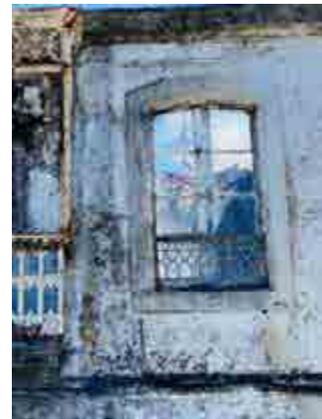
Nº026 / Ventana con barandilla en fachada Montero Ríos nº117

Tipología	Ventana con barandilla		
Ubicación	Montero Ríos nº117		
Descripción	Ventana en línea de fachada, con recercado ornamental para destacar con respecto al resto de fachada y arco rebajados en su parte superior, formada por dos hojas abatibles de madera pintadas en blanco, con parteluces intermedios y vidrio simple. Barandilla de hierro fundido elaborada lacada en negro fijada a jambas y alfeizar de hueco de ventana para formación de antepecho.		
Material	Madera lacada / Vidrio / Hierro fundido pintado color negro		
Estado de conservación	Bueno	Medio	X Malo
Valor estético/histórico	Las ventanas presentan un despiece tradicional de doble hoja con parteluces intermedios y arcos rebajados en su parte superior, rasgos similares a las del nº115.

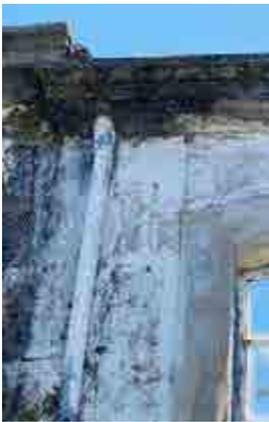
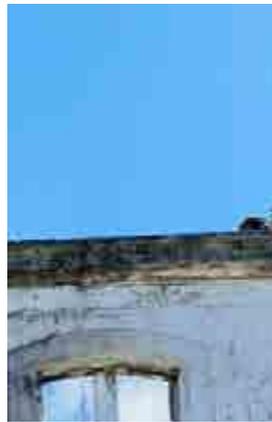
Nº027 / Cornisa Montero Ríos nº117

Tipología	Cornisa
Ubicación	Montero Ríos nº117
Descripción	Cornisa en piedra granítica, situada en el encuentro entre fachada y cubierta, con perfil elaborado que cumple la función también de albergar el canal para la recogida de pluviales y direccionarla a las bajantes generales existentes en fachada.
Material	Piedra granítica
Estado de conservación	Bueno <input checked="" type="checkbox"/> Medio <input type="checkbox"/> Malo <input type="checkbox"/>
Valor estético/histórico	La cornisa existente en la cubierta del edificio Av. Montero Ríos nº117 propia de la construcción en piedra.

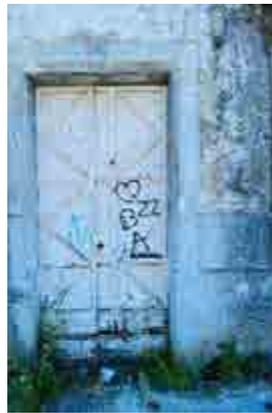
Nº028 / Puerta de acceso Montero Ríos nº117

Tipología	Puerta de acceso		
Ubicación	Montero Ríos nº117		
Descripción	Puerta de acceso de sección rectangular, situada en línea de fachada, con recercado ornamental para destacar con respecto al resto de fachada, formada por dos hojas, una fija y otra abatible, de madera pintadas en blanco opacas y posterior al edificio original.		
Material	Madera pintada / Hierro		
Estado de conservación	Bueno	Medio	X Malo
Valor estético/histórico	Nulo valor histórico.

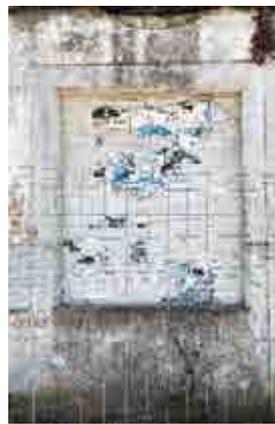
Nº029 / Ventanas Montero Ríos nº117

Tipología	Ventana		
Ubicación	Montero Ríos nº117		
Descripción	Ventana de aluminio de apertura en guillotina, de vidrio simple, pintada en color verde, con parteluces verticales, colocada en línea de fachada y recercado ornamental para destacar con respecto al resto de fachada. Los huecos originales han sido modificados completando en algún momento el antepecho con ladrillo.		
Material	Aluminio / Vidrio		
Estado de conservación	Bueno	Medio	X Malo
Valor estético/histórico	No presentan ningún valor estético o histórico por el cual llevar a cabo su recuperación.

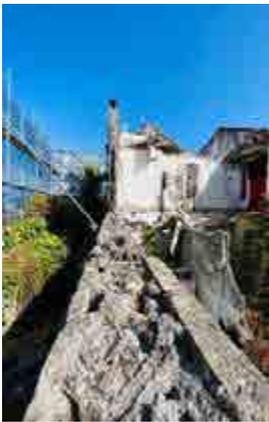
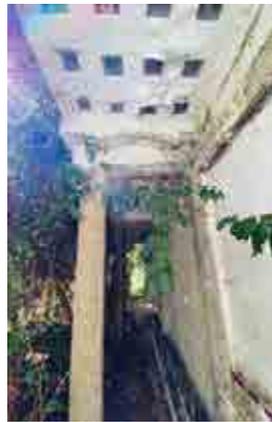
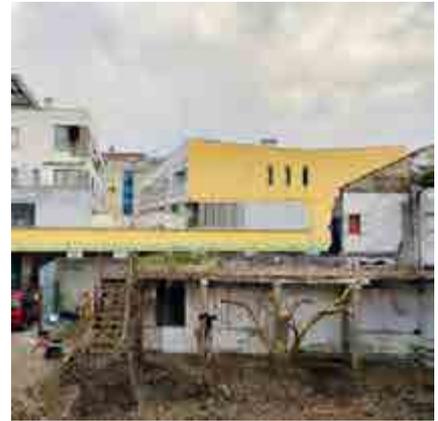
Nº030 / Edificación auxiliar Massó nº117

Tipología	Edificación
Ubicación	Edificación auxiliar (Massó nº117)
Descripción	Edificación prácticamente desaparecida pero de la que se conservan una serie de muros de bloque de hormigón, tramos de forjado reticulado de hormigón armado con piezas de pavés apoyado sobre pilastras de piedra y pintado en color blanco y partes de una estructura mixta de acero-hormigón con viguetas de acero y bovedillas curvas tipo catalana, apoyada sobre pilastras de piedra y pintado en color blanco. Los materiales y tipología de los elementos constructivos son de reciente aparición y no aportan ningún valor al conjunto.
Material	Mampostería / Mortero
Estado de conservación	Bueno Medio X Malo
Valor estético/histórico	No presentan ningún valor cultural, estético o histórico.

Se anexan imágenes que corroboran de manera concluyente la condición prácticamente extinta de dicha construcción, poniendo de manifiesto su notable carencia en términos de calidad material.

Este hecho se pueden corroborar con las evidencias que se conservan en la parcela; como por ejemplo: fragmentos de cubiertas con pavés para la iluminación o cabezas de vigas cortadas que indican la continuidad de la cubierta.

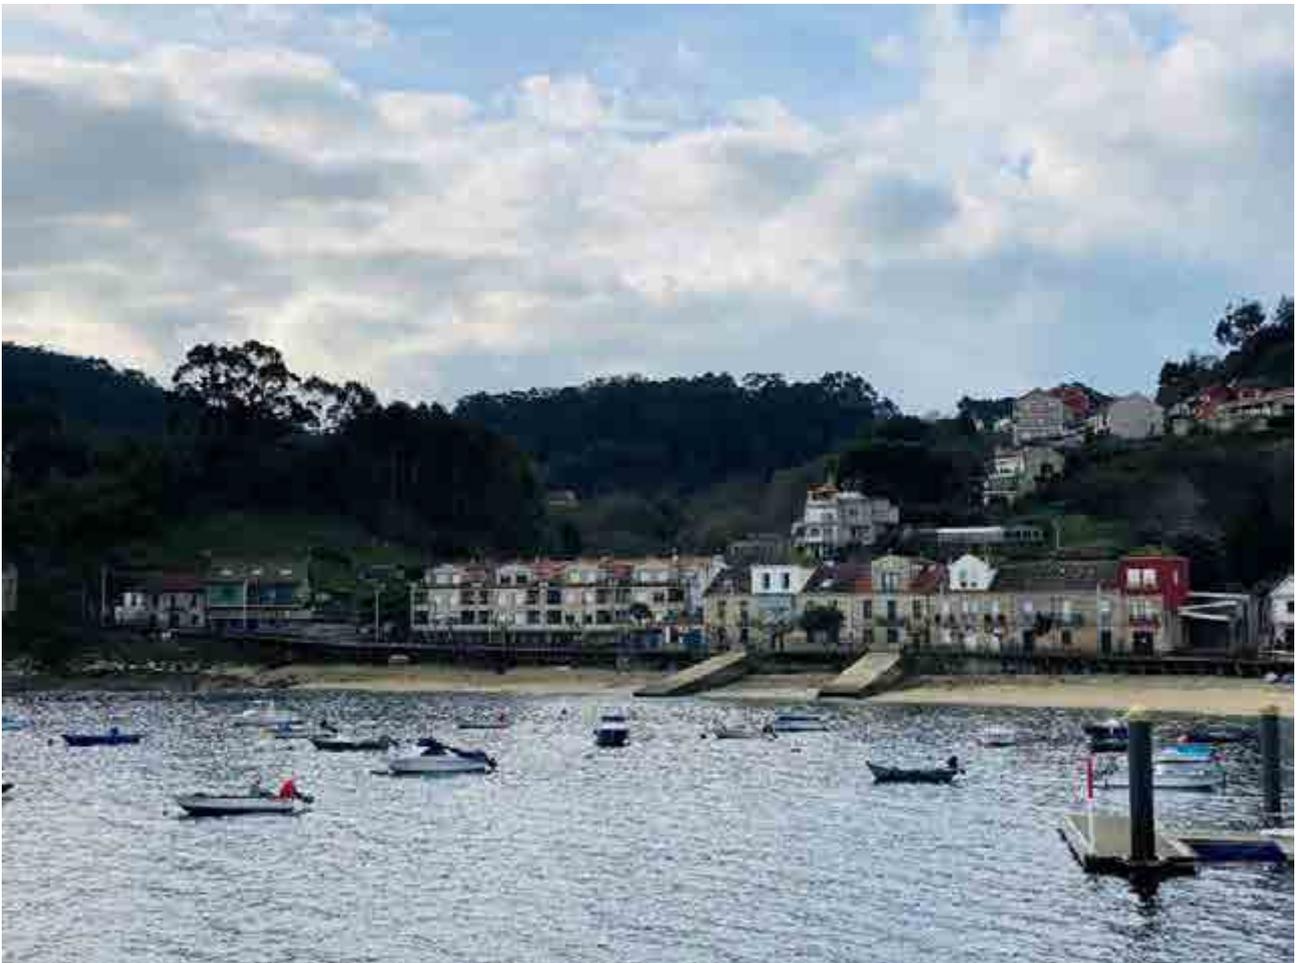
FOTOGRAFÍA DEL ENTORNO DE LA PLAYA DE BELUSO

El entorno se caracteriza por edificios con fachada en piedra vista de planta baja y una planta con mansardas de grandes dimensiones y balcones de piedra. En esta fotografía varios edificios cuentan en su planta baja con huecos con un arco rebajado en su dintel. En el centro de la fotografía se aprecia un mirador bajo la mansarda.

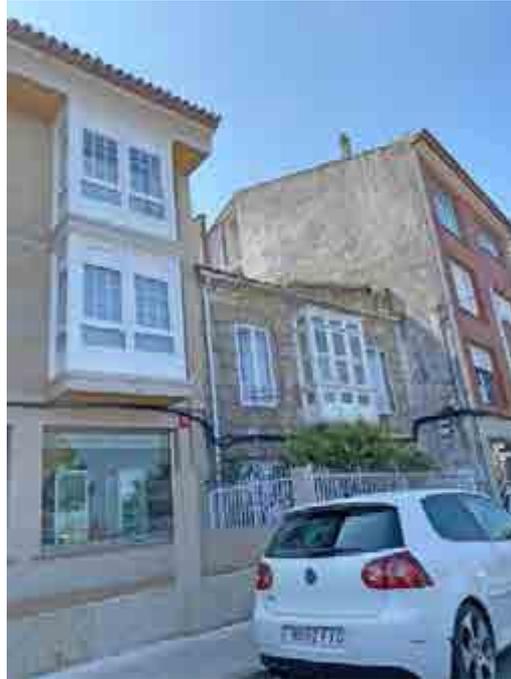
FOTOGRAFÍA DE EDIFICIO EN CALLE MONTERO RÍOS
Edificio de planta baja y una planta con fachada vista en piedra y mirador central en la planta primera. Composición simétrica.

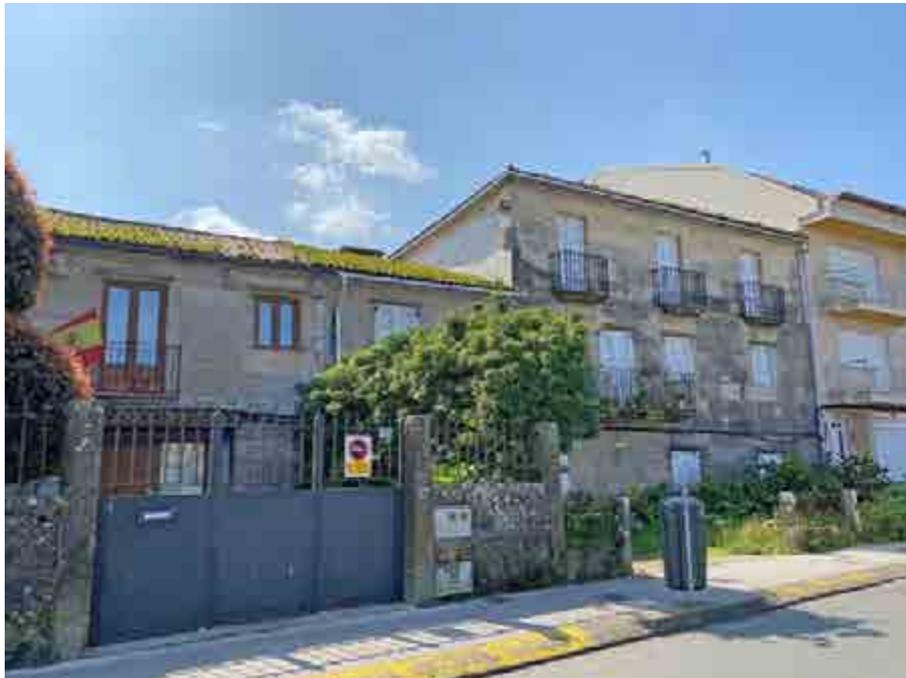
ANTIGUA SALAZÓN EN LA CALLE MONTERO RÍOS
Edificio con fachada en piedra vista de planta baja y dos plantas, cuenta con balcones de piedra.
La composición de la fachada pierde su simetría en la planta primera con la aparición de un hueco con balcón.

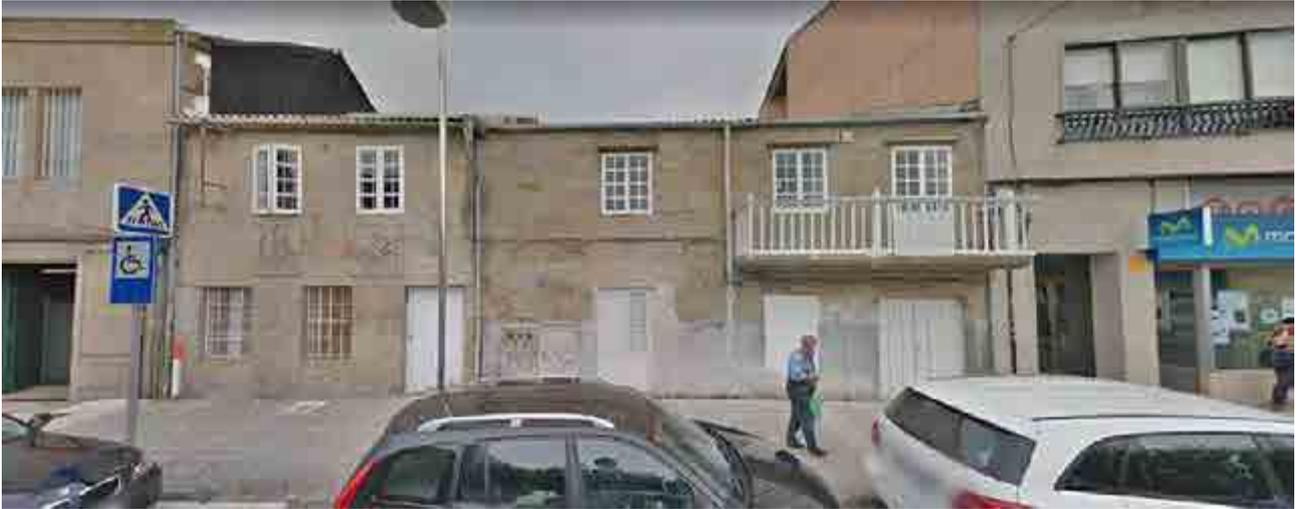
PARTE DE UNA ANTIGUA SALAZÓN EN LA CALLE MONTERO RÍOS
Edificio con fachada en piedra vista de planta baja y una planta del que se conserva la mitad tras haberse construido un edificio nuevo en su extremo derecho. Cuenta con balcón de piedra y composición simétrica.

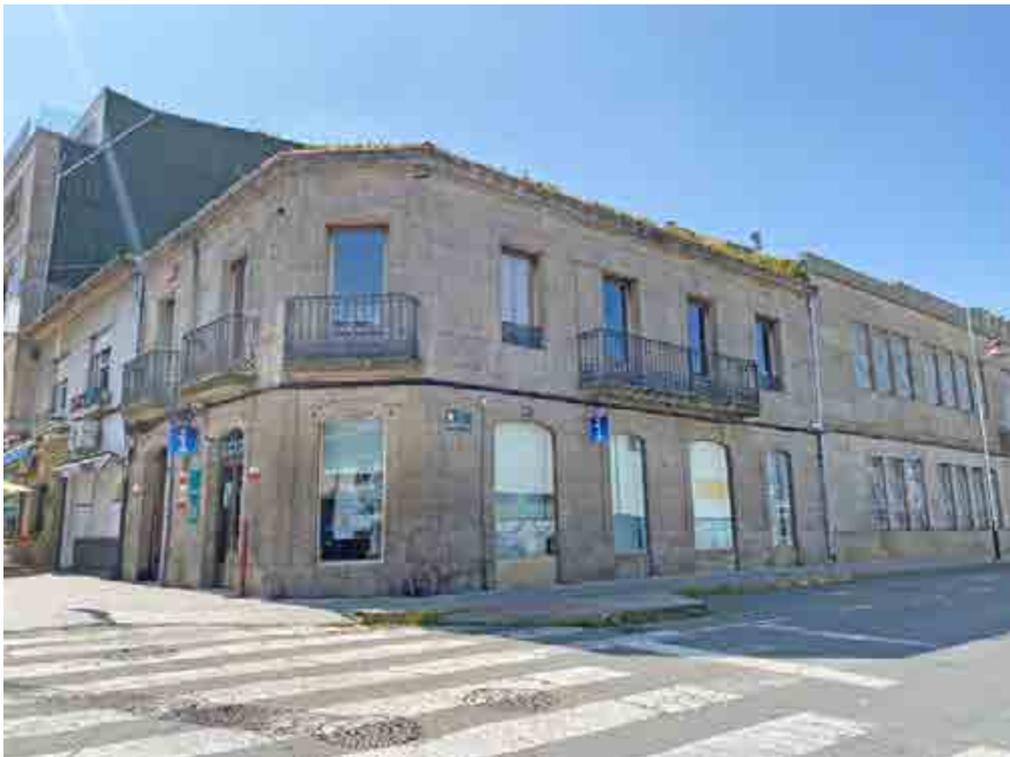
EDIFICIO CONTIGUO AL MUSEO MASSÓ
Se conserva la piedra vista. La edificación presenta una altura de bajo y una planta. La composición de la fachada es simétrica y cuenta con un balcón.

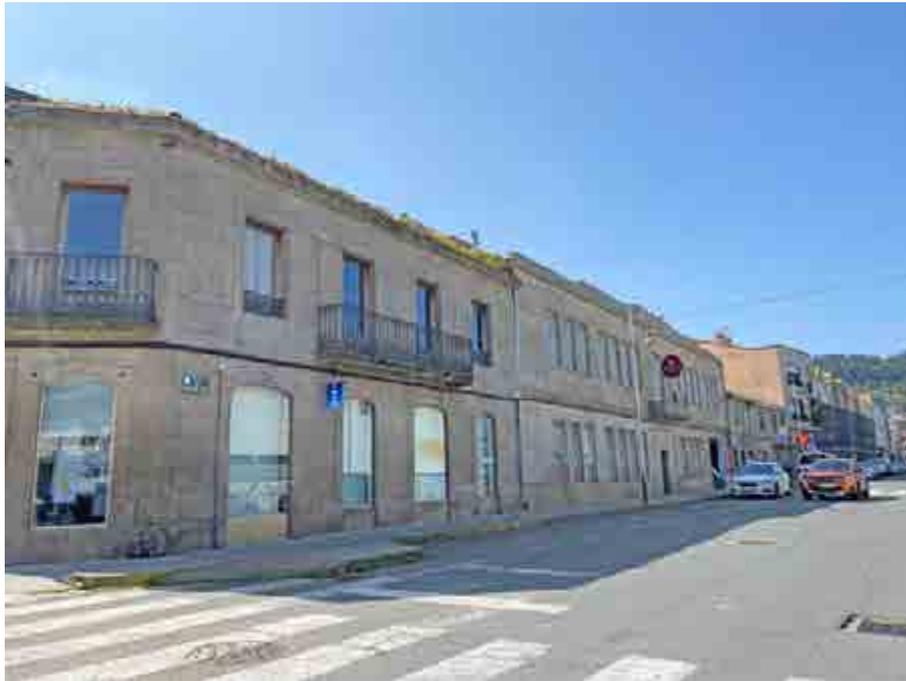
FACHADA DEL MUSEO MASSÓ

El museo cuenta con sus fachadas en piedra vista. La edificación presenta una altura de bajo y una planta. La composición de la fachada es simétrica y cuenta con un balcón.

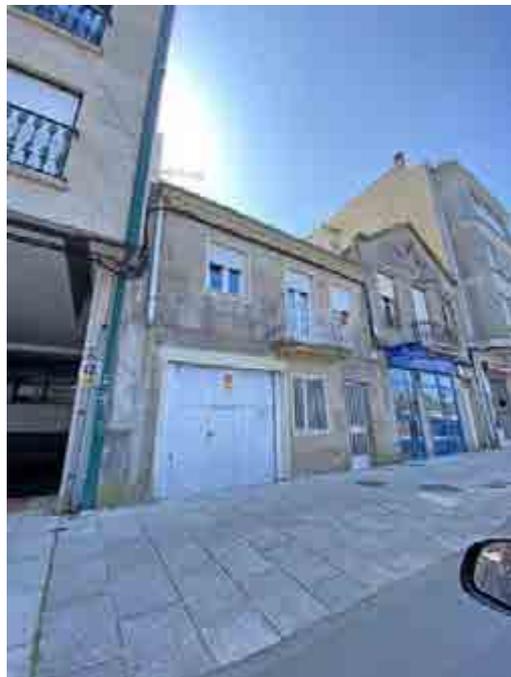
EDIFICIO EN LA CALLE MONTERO RÍOS

Edificio de planta baja y una planta con fachada vista en piedra y balcón central en la planta primera. Composición simétrica.

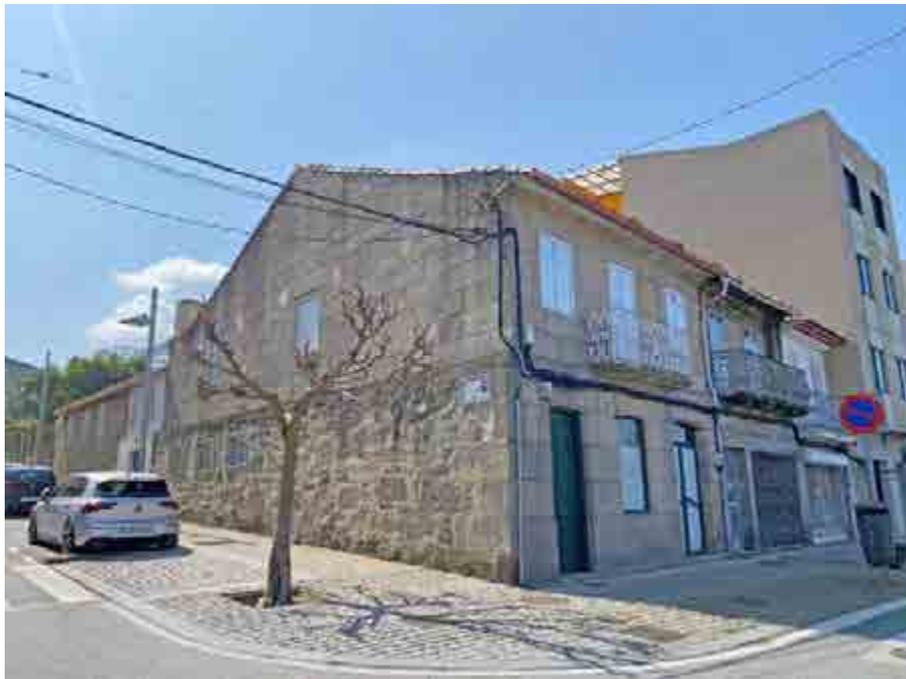
EDIFICIO EN LA CALLE MONTERO RÍOS

Edificio de planta baja y una planta con fachada vista en piedra. Composición simétrica. El edificio adyacente por la izquierda cuenta con un mirador.

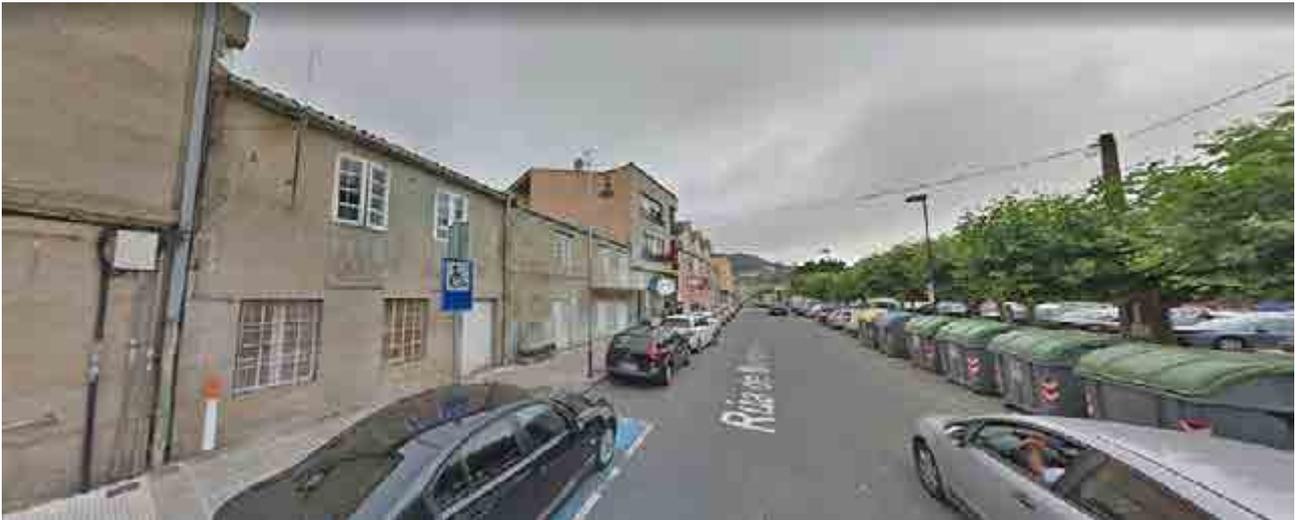
EDIFICIO EN LA CALLE MONTERO RÍOS

Edificios de planta baja y una planta con fachadas vistas en piedra. Composición simétrica. Los edificios cuentan con balcones de piedra en su planta primera.

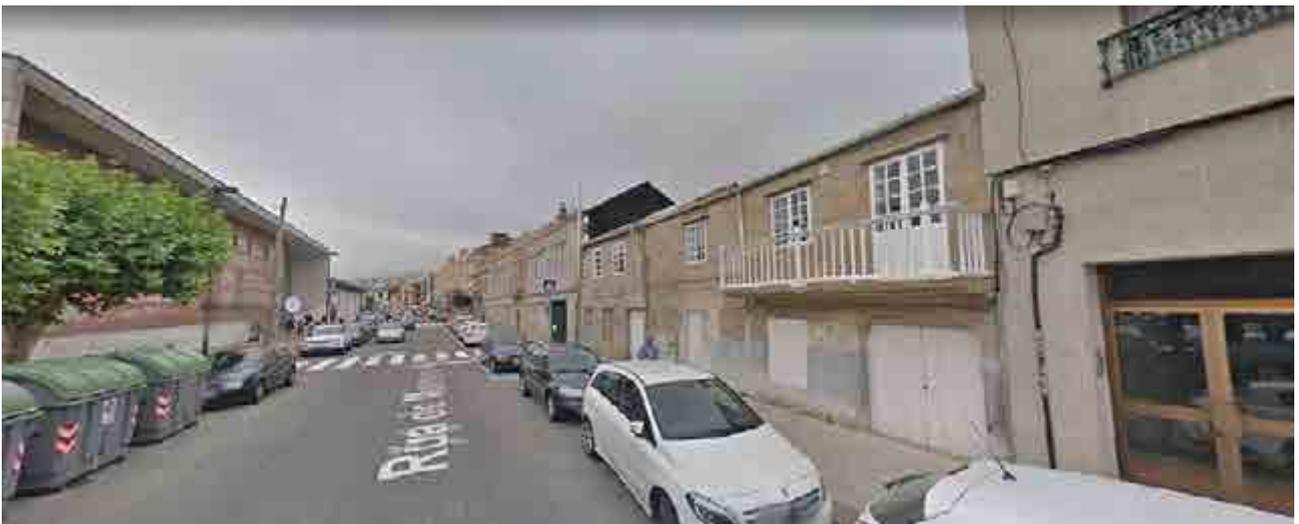
VISTA DE LA CALLE DESDE EL MUSEO MASSÓ HASTA MONTERO RÍOS 115
Predominan los edificios de planta baja y una planta con fachadas en piedra vista.

VISTA DE LA CALLE DESDE MONTERO RÍOS 113 HASTA EL MUSEO MASSÓ
Predominan los edificios de planta baja y una planta con fachadas en piedra vista.

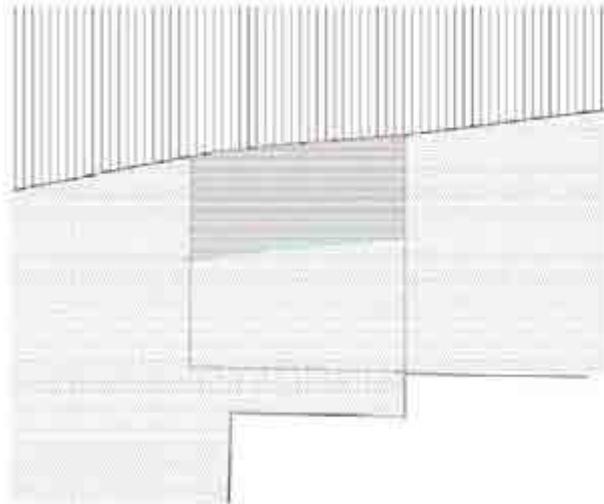
Plano a la construcción de la manzana Masó - Una sola alineación

En origen existía una sola alineación, la de calle Montero Ríos, y en ella las dos edificaciones catalogadas y sus auxiliares tras ellas; pero con la apertura de la calle Kayrel aparece una nueva alineación y la necesidad de resolver una nueva fachada, que ya no forma parte del frente portuario pero que sí ha de armonizar con los edificios protegidos.

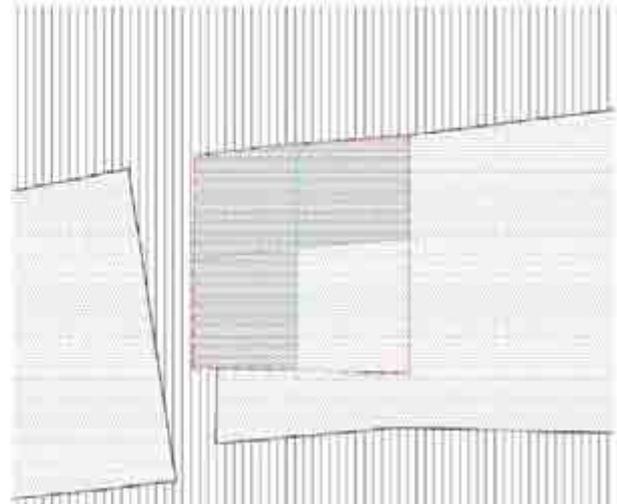
Posterior a la construcción de la manzana Masó - Dos alineaciones

Para resolver la nueva fachada, es necesario ampliar el edificio nº117, ampliación admisible en los términos definidos en la Normativa, hasta alcanzar los 15 metros, ya que ésta no afecta a los valores a proteger de los edificios catalogados, que siempre se refieren a elementos visibles desde el espacio público

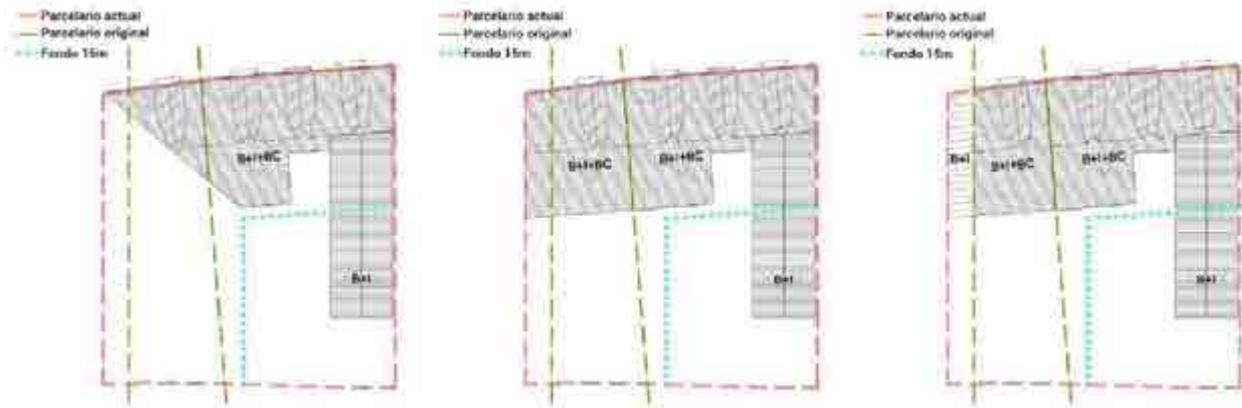
En principio se observan tres posibles soluciones para intervenir en la calle Montero Ríos:

1º Resolver el cruce con la nueva calle Kayrel con el encuentro natural de dos cubiertas a dos aguas en esquina; siendo una solución bastante común en este tipo de edificios en esquina.

2º Tratar la parte del pasaje de acceso como una ampliación del nº117, prolongando su cubierta a dos aguas hasta la alineación y recreando una nueva medianera.

3º Diferenciar totalmente las tres unidades parcelarias, con el mantenimiento exacto de las cubiertas del nº115 y nº117; pero diferenciando el pasaje de acceso entre la fábrica y la vivienda de Gaspar Massó con una cubierta plana.

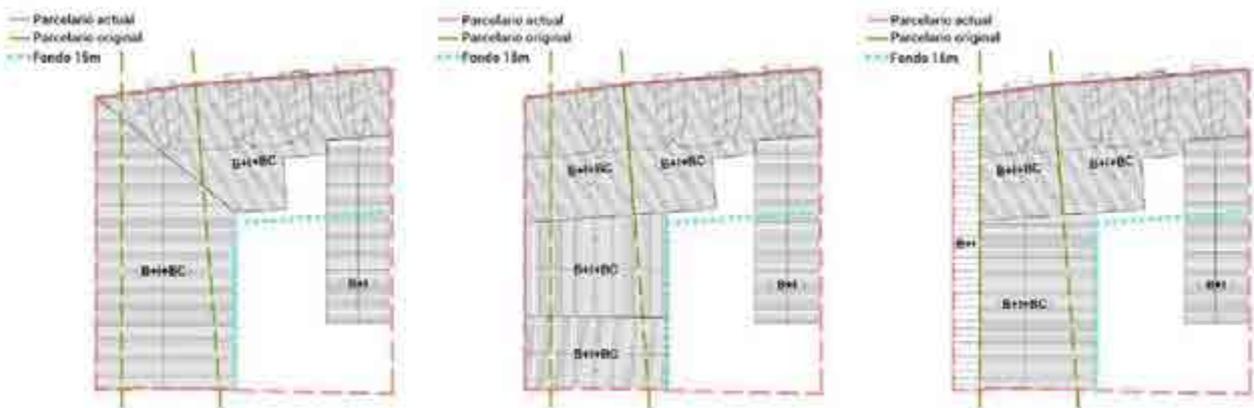
Las tres alternativas de intervención en la calle Montero Ríos sugieren otras tres posibles formas de intervenir para solucionar la ampliación y el encuentro de los edificios protegidos con la nueva calle Kayrel.

1º La primera de ellas, si bien es la más natural en el caso de edificios en esquina, pasa por dar continuidad a la cubierta a dos aguas doblando ésta en la dirección de calle Kayrel. Esta solución se encuentra presente en otros casos similares y próximos a éste donde armoniza las cornisas y cubiertas

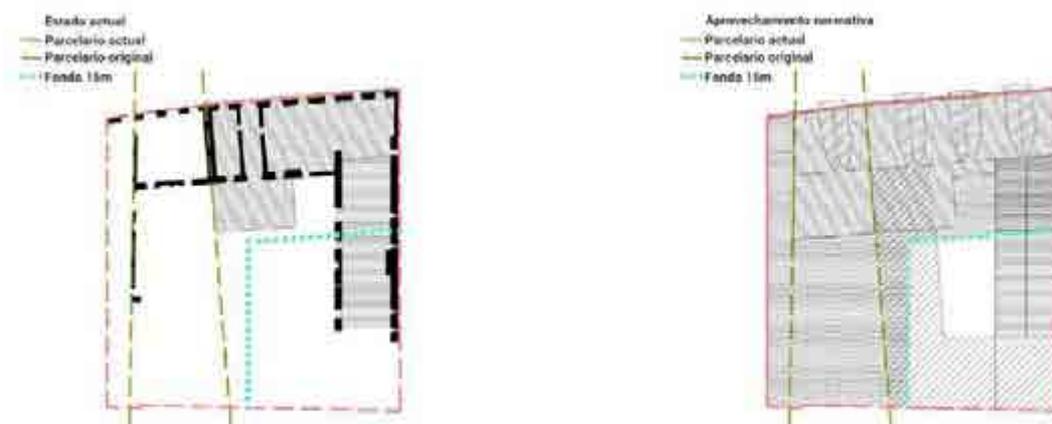
A día de hoy, tras la construcción de la manzana Massó y el abandono de las edificaciones, medianamente se conservan la edificación nº115, parte de la edificación Este y los restos de muros de otras edificaciones; por lo que el patio se ve condenado a desaparecer, a menos que las intervenciones se orienten hacia su recuperación.

Por otro lado, el planeamiento en cuanto al aprovechamiento susceptible de la parcela es claro, establece un fondo máximo de 15 m edificables y una altura máxima de B+I+PBC que se puede obtener hasta los 15 m de fondo.

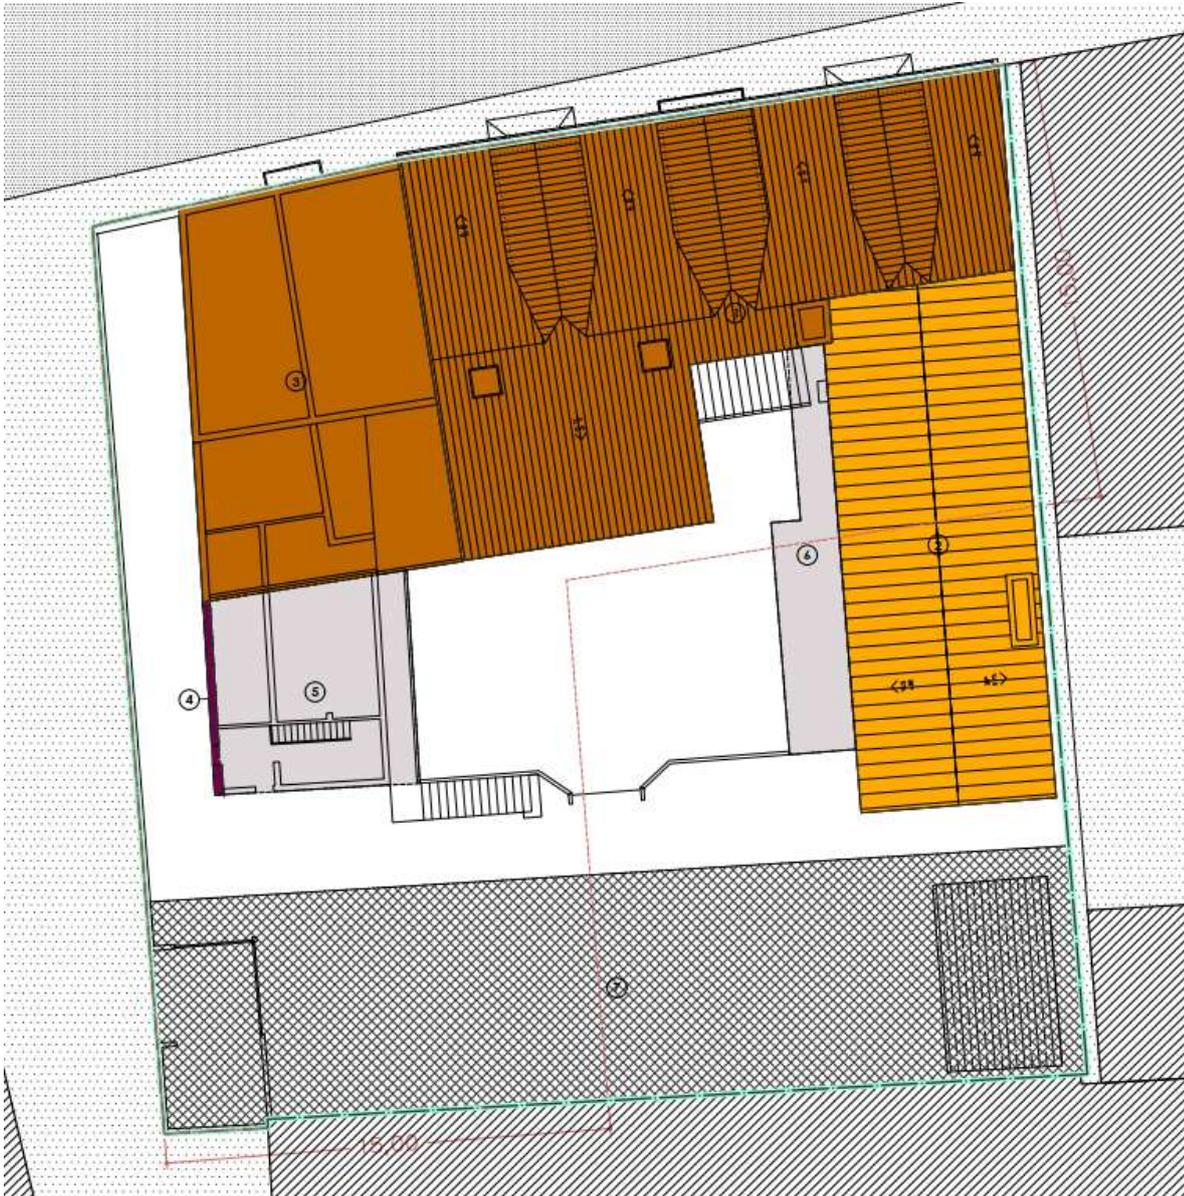
8.1 PLANO RESUMEN DEL ESTADO ACTUAL

- ① VIVIENDA DE LA SALAZÓN DE JUAN VERGÉS COLL AMPLIADA EN 1844
- ② EDIFICACIÓN AUXILIAR DE LA SALAZÓN DE JUAN VERGÉS COLL DEL SEGUNDO CUARTO DEL S.XIX
- ③ RUINA DE LA VIVIENDA DE GASPAR MASSÓ 1928
- ④ MURO DE CIERRE DEL PARCELARIO DE LA VIVIENDA DE GASPAR MASSÓ
- ⑤ RESTO DE EDIFICACIÓN AUXILIAR DE MEDIADOS DEL S.XX
- ⑥ RESTO DE EDIFICACIÓN AUXILIAR DE MEDIADOS DEL S.XX
- ⑦ CONSTRUCCIÓN DE HORMIGÓN DE LA MANZANA MASSÓ EN 2005

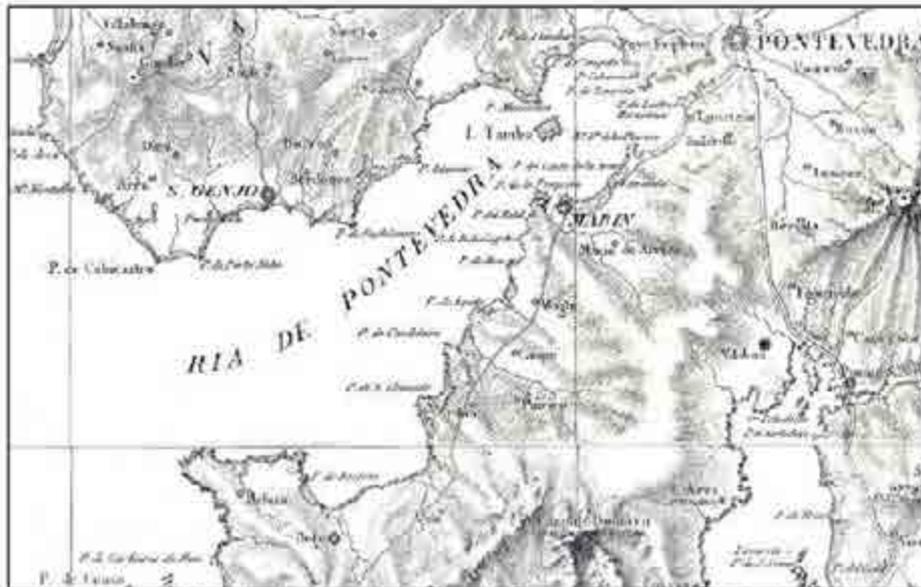
Ilustración 1: Plano de Domingo Fontán de 1845 co emprazamento interior do núcleo de Bueu.

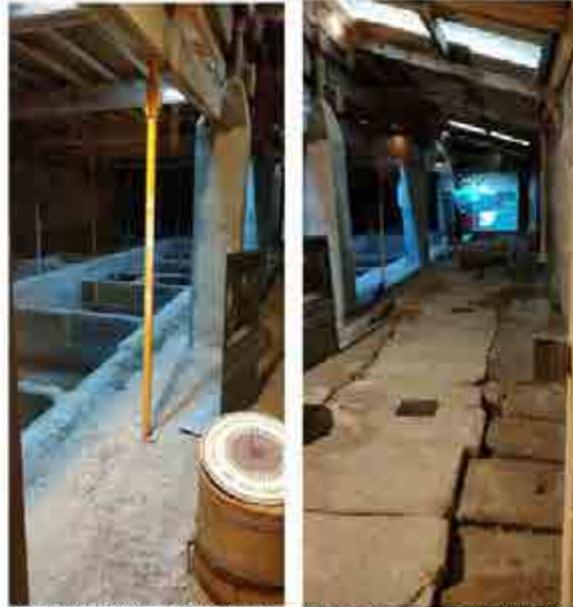
Detalle dos pilos de saiga do armacén de Piñeiro.

Detalle da pavimentación do local do armacén de Piñeiro.
