ANUNCIO da aprobación inicial do estudo de detalle relativo á ordenación de volumes do conxunto edificatorio formado por dous edificios catalogados polo Plan xeral de ordenación municipal (PXOM) de Bueu (B-50 e B-51 do Catálogo), sitos na avenida de Montero Ríos, números 115 e 117 (expediente 614/2024).

ESTUDIO DE DETALLE MONTERO RÍOS 115-117
Severo Rodríguez Somoza, Arquitecto

CONCELLO DE BUEU
Aprobación Inicial, Julio 2024

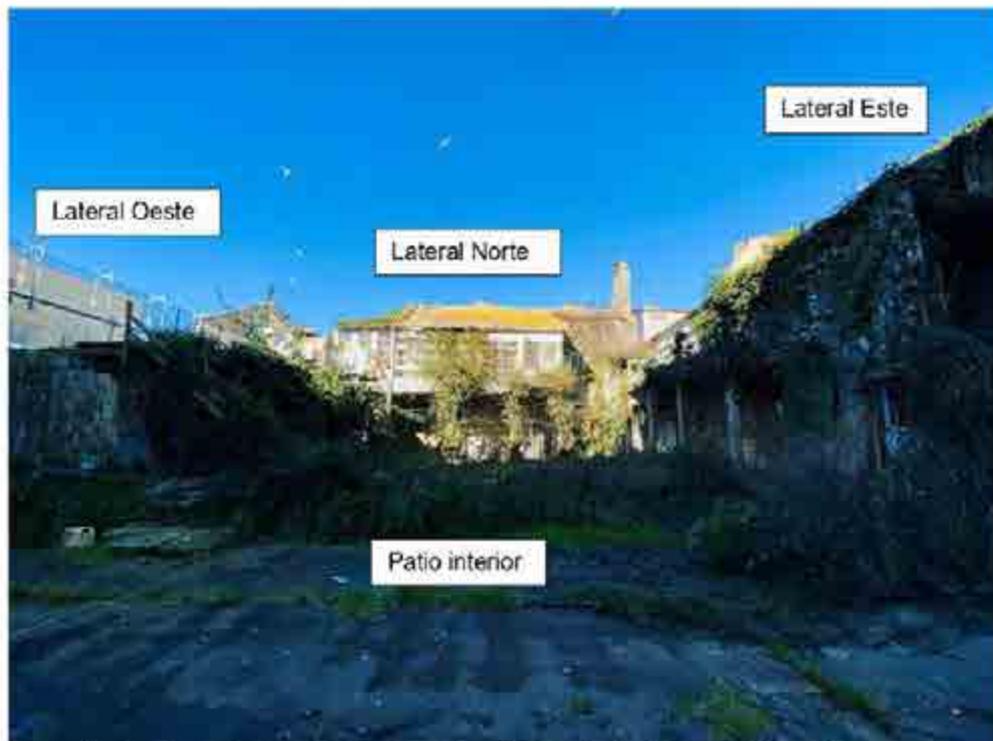
Ilustración 3: Vista actual do patio interno. Porticados dos laterais Norte e Este.

2. No lateral Norte, encostado contra as fachadas traseiras dos edificios 115 e 117, nas ortofotos desde 1946 figura unha construción que resulta ser unha extensión do primeiro andar en forma de galería apoiada sobre un porticado aberto ao patio [plano INF_HIST_P02].

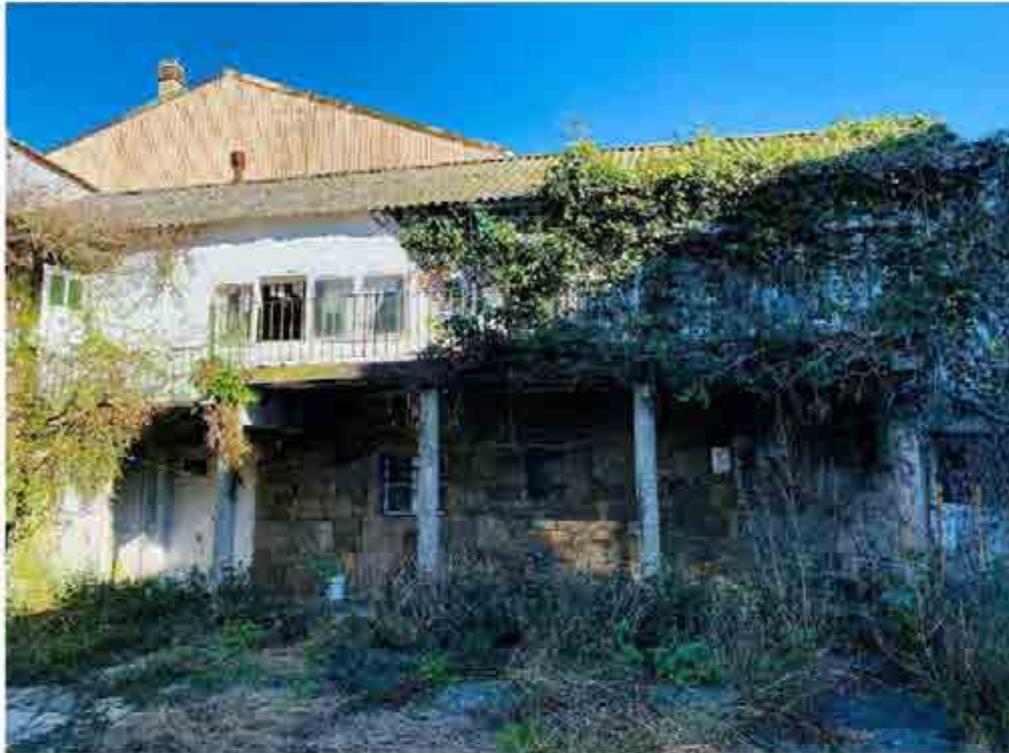
Ilustración 4: Restos da edificación do lateral Este.

3. No lateral Este existe unha edificación que, a teor do detalle construtivo (tamaño dos sillares, disposición e erosión), parece máis antiga que as fábricas das edificacións da fachada (1864 segundo inscrición). Podería corresponderse cos restos murarios da instalación de Vergés que foi adquirida polos Massó na segunda metade do século XIX. As sondaxes arqueolóxicas realizadas no ano 2022 non revelaron ningún tipo de indicio construtivo semellante ao musealizado no armacén de Piñeiro (xunto ao museo Massó)².

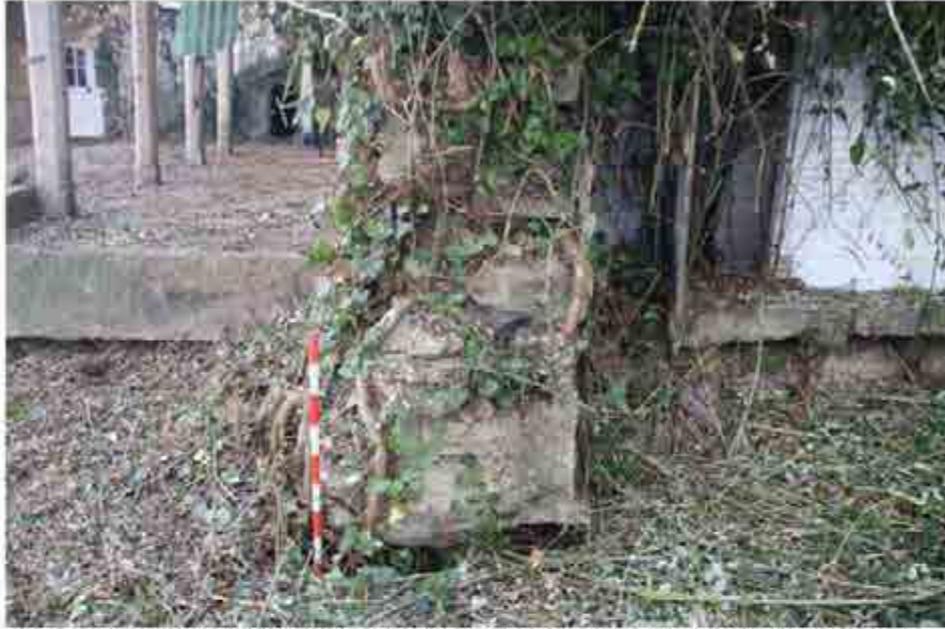
Ilustración 5: Contexto construtivo. Muro Oeste, desmochado, a cimentación pérdese a unha cota de - 1 m. desde o pavimento actual, como no interior da edificación. Da mesma maneira pódese apreciar como o pavimento (losa de formigón) repousa sobre unha camada de area.

En 1999 a reforma do cuarteirón da trama urbana supón o desmantelamento da fábrica Massó e construción, entre outras, dunha praza traseira (praza Massó) onde a garaxe e o edificio nº 20 que implican a demolición de uns 8 m. da antiga construción. O antigo muro de pedra da antiga estrutura fica desmochado.

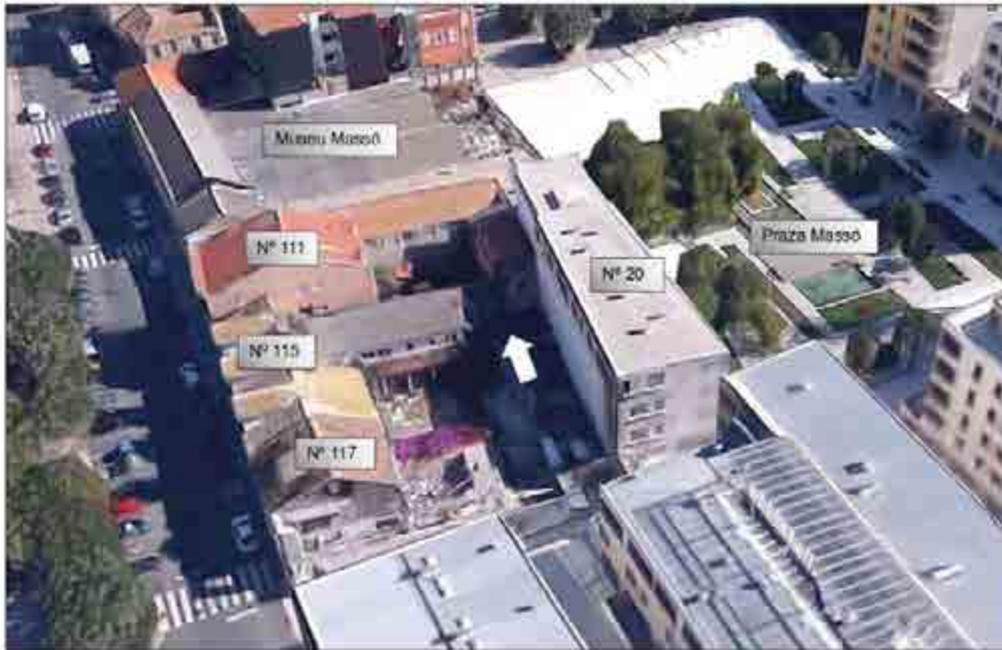
Ilustración 6: Zona demolición do edificio auxiliar Oeste (traseira do nº 115).

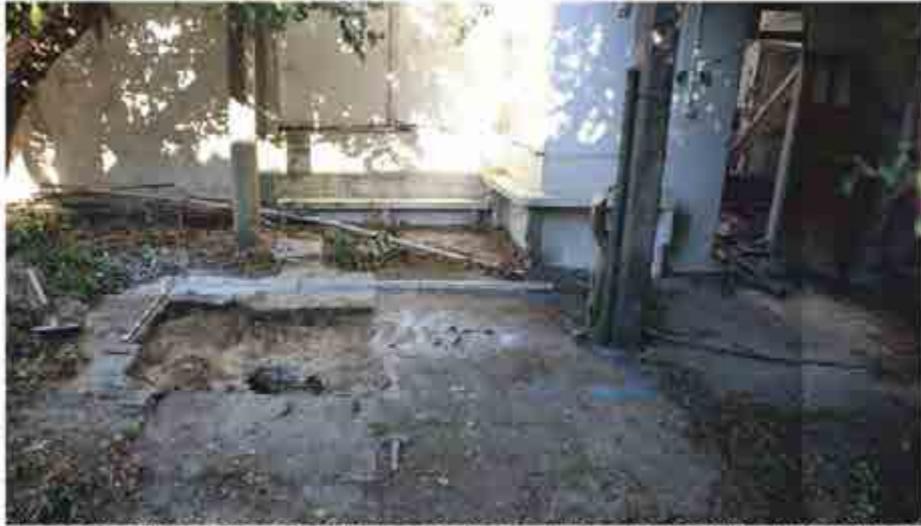
Ilustración 8: *Lateral Oeste. Detalle do porticado do edificio porticado auxiliar do lateral Oeste.*

Na actualidade está en ruínas e se observan caracteres construtivos modernos: uso de cemento ou abovedado moderno no porticado.

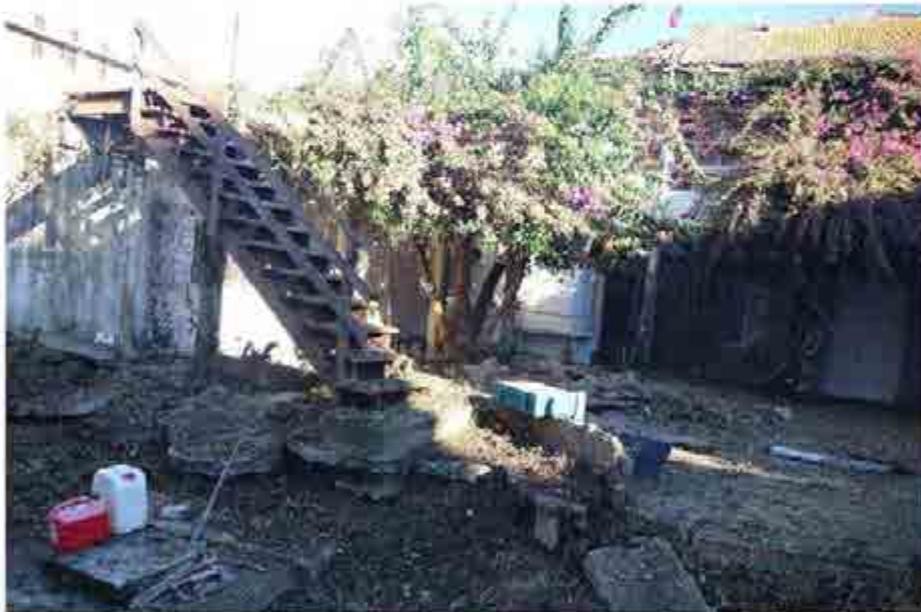
Ilustración 9: *Lateral Oeste. Detalle de escaleira recente de acceso ao primeiro andar do edificio porticado auxiliar do lateral Oeste.*

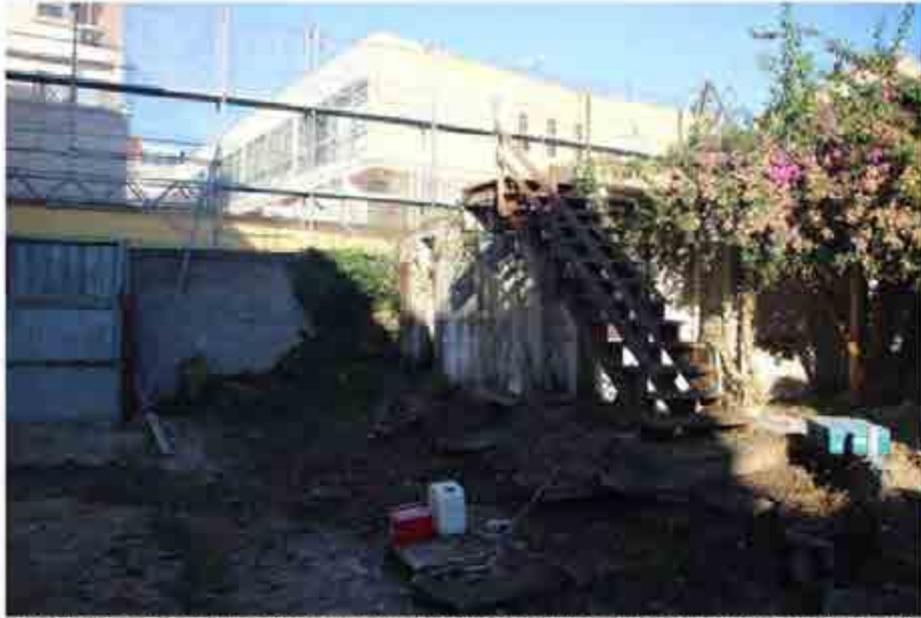
Ilustración 10: Zona de encontro entre o edificio lateral Oeste coa edificación Sui (demolida).

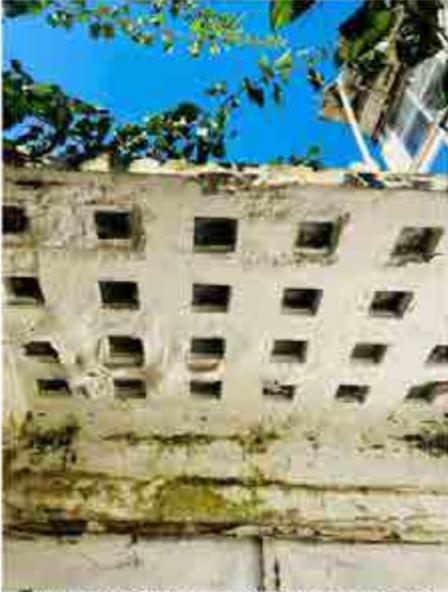
Ilustración 11: Detalle de abovedado moderno no porticado da edificación auxiliar Este (do edificio 117), a carón do patio.

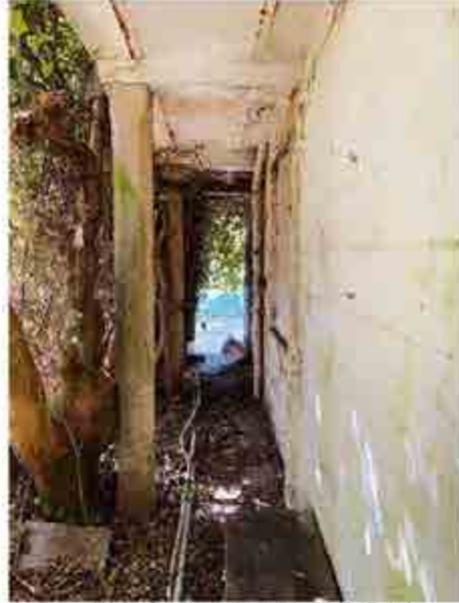
Ilustración 12: Bóvedas de formigón sobre perfís de ferro no porticado do edificio auxiliar do lateral Oeste.

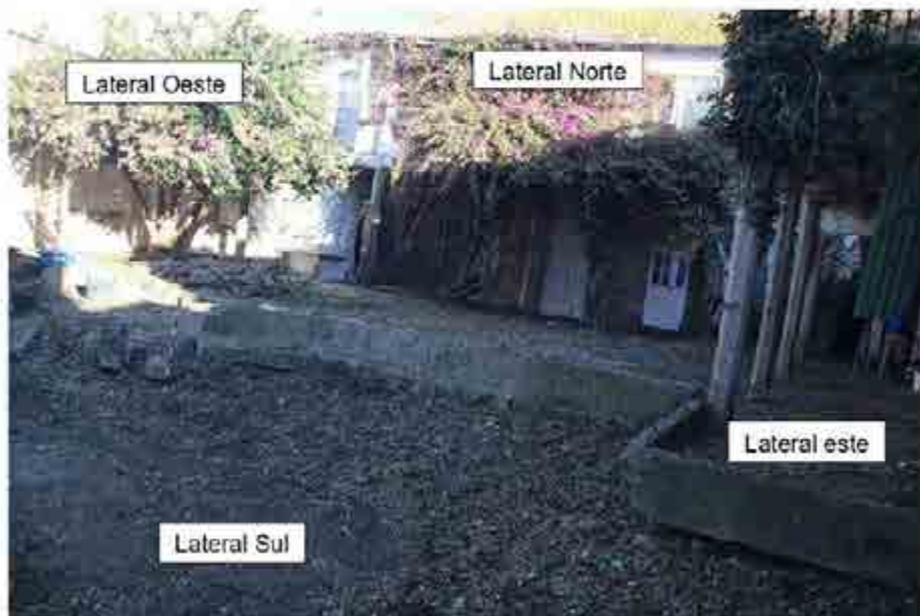
Ilustración 13: Patio interior. Vista xeral do estado actual.

- Na cartografía de 1926-1946 aparece representado un gran patio traseiro usado como almacén de salga que se espalla entre o edificio Este e o muro divisor coa fábrica Massó no lado Oeste [**plano INF_HIST_P02**].
- Na ortofoto de 1946 aparece unha construción encostada ao muro divisor Oeste que reduce a superficie do patio.
- Na ortofoto de 1946 até a actualidade o patio é utilizado como xardín.
- O sentido de patio e referendado polos porticados das edificacións laterais Este e Oeste.
- O patio foi escavado arqueoloxicamente ano 2022. Como resultado documentouse que os empedrados son modernos; unha antiga fosa séptica que comprometía o subsolo da metade Oeste; do pavimento; a ausencia de restos construtivos e refugallos cerámicos, a disposición dunha cama de terra negra sobre a camada de area local (coincidente cos resultados do estudo xeotécnico).

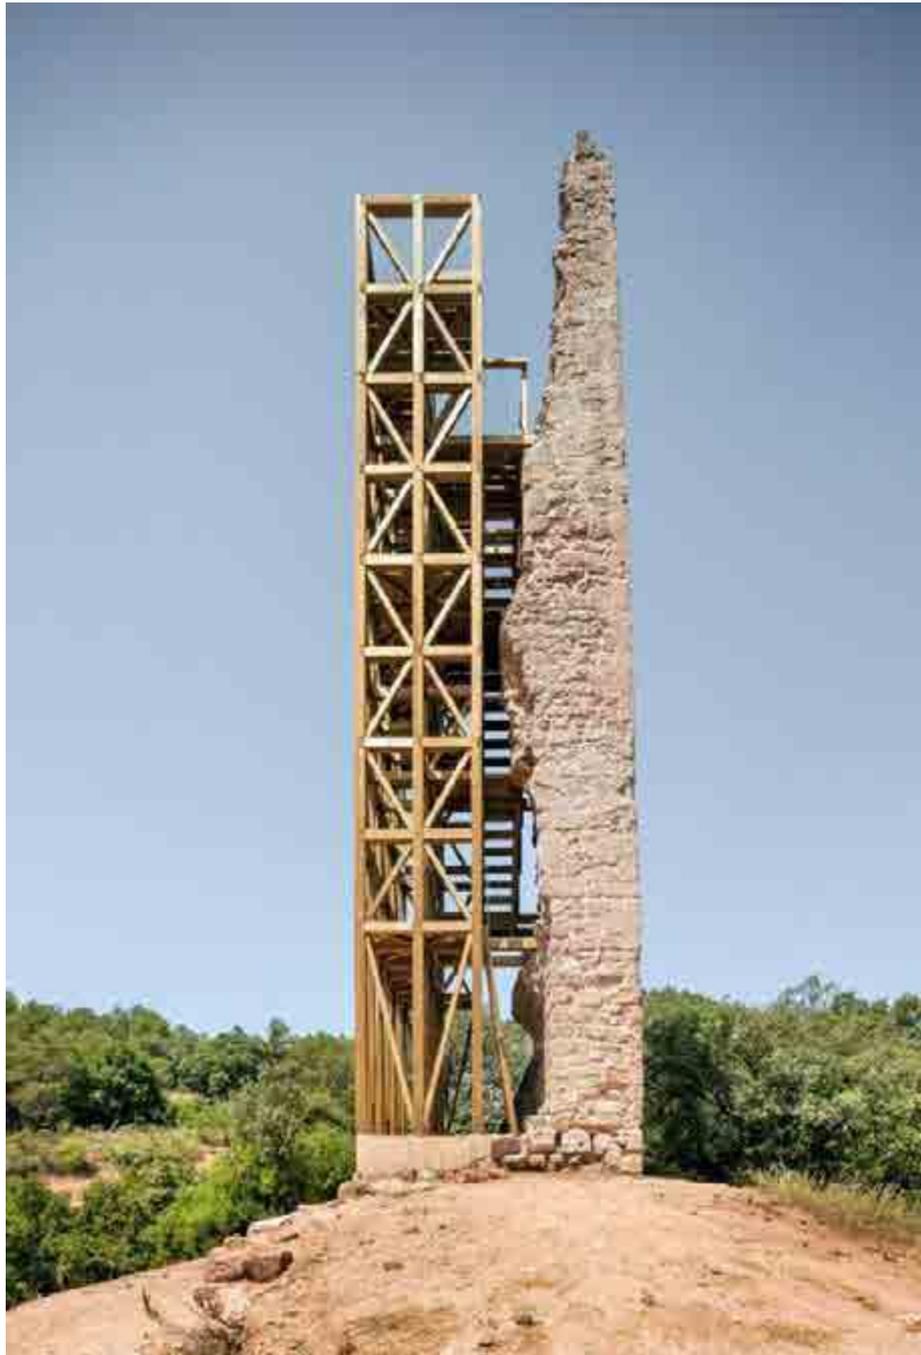
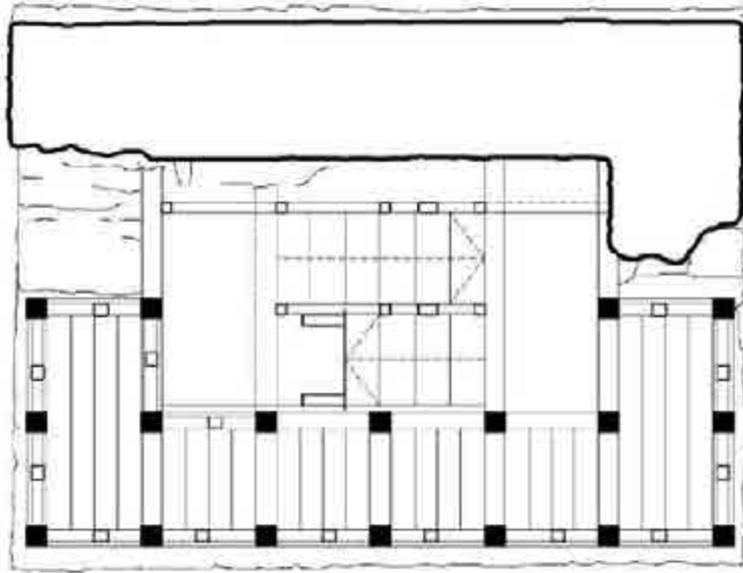
9.2.1 RECOVERY OF MEROLA'S TOWER - CARLES ENRICH

Se plantean dos líneas básicas de actuación: por un lado, la consolidación de los restos que han pervivido, y por otro, el refuerzo de la estructura medieval. Este refuerzo se configura a través de una estructura de madera con 18 perfiles de sección cuadrada de 14cm que resiguen el perímetro del muro de piedra y que, a modo de andamio, permite estabilizar estructuralmente el lienzo existente, recuperar la volumetría original y restablecer su función como punto de observación y defensa del territorio. La nueva estructura resuelve los condicionantes funcionales de refuerzo y establece una relación de diálogo con el muro de piedra preexistente, evidenciando la intervención respecto a la construcción original.

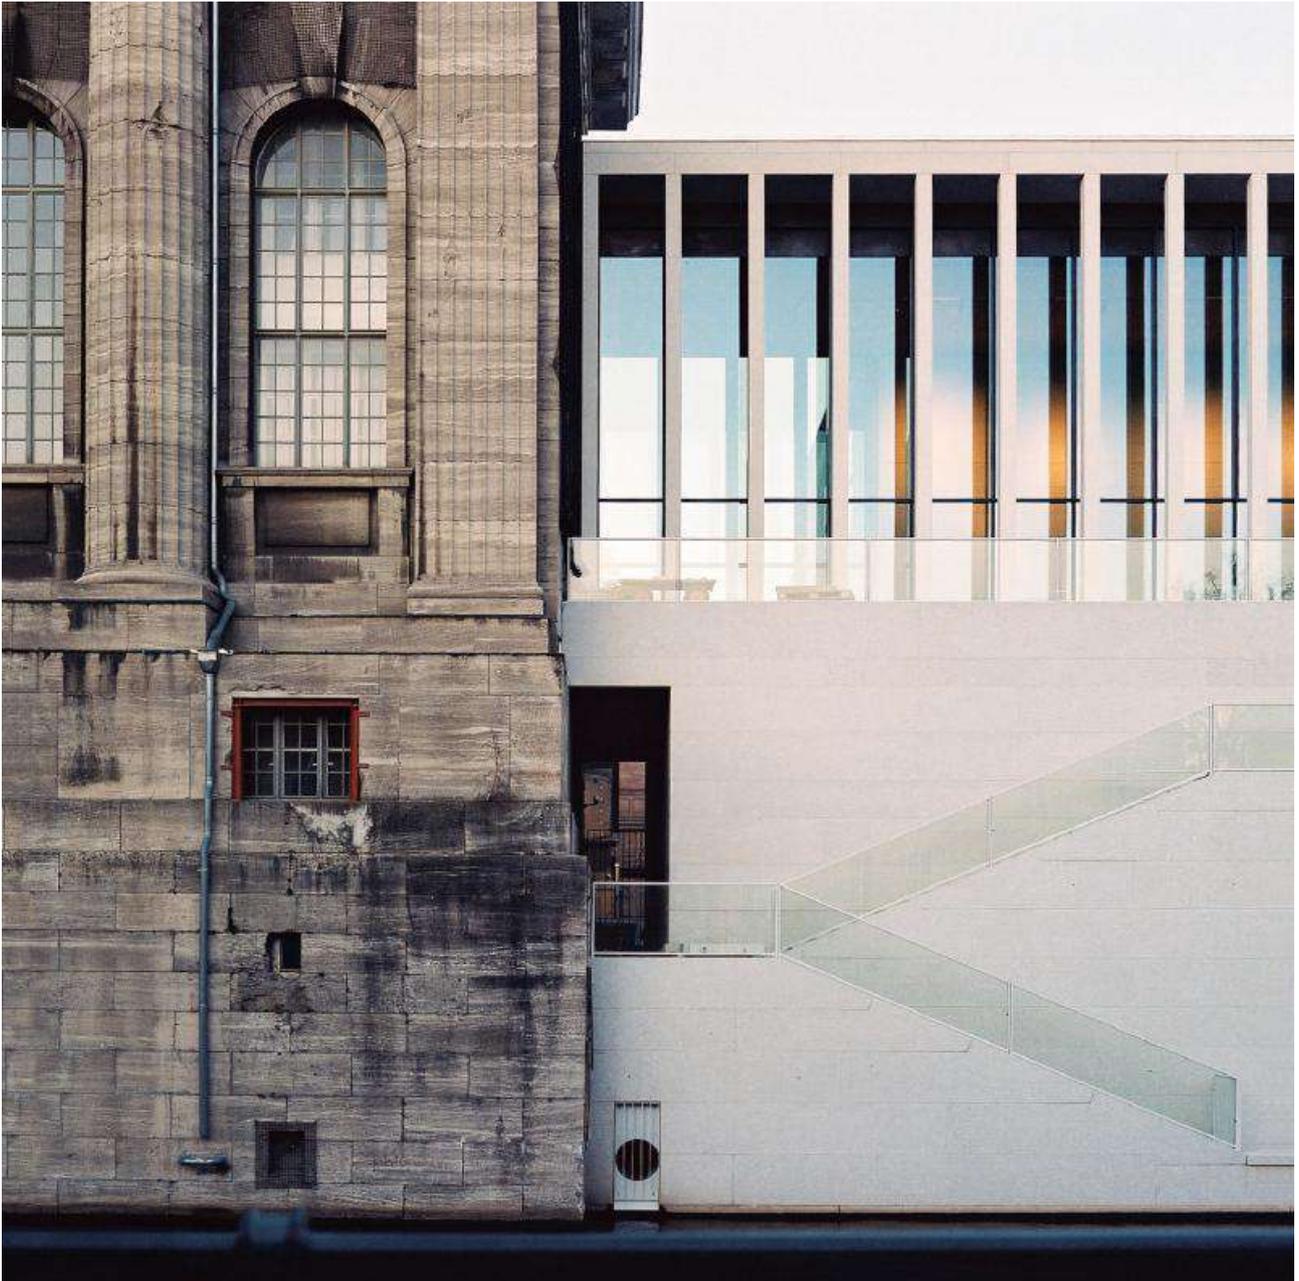
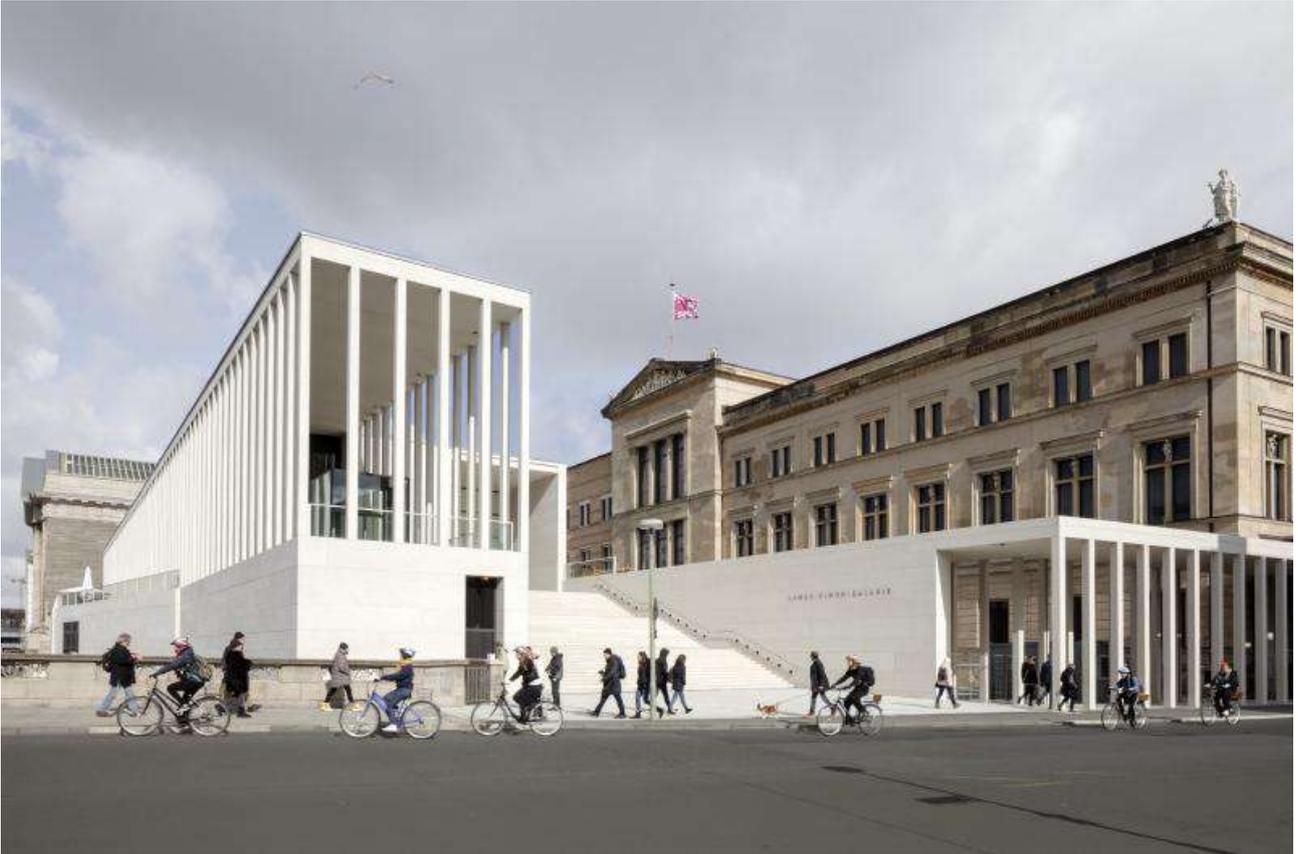
9.2.2 JAMES SIMON GALERIE - DAVID CHIPPERFIELD ARCHITECTS

El lenguaje arquitectónico de la Galería James Simon adopta elementos preexistentes de la Isla de los Museos, principalmente de la arquitectura al aire libre, como la topografía construida, las columnatas y las escaleras exteriores. Sin embargo, se desarrolla un edificio auténticamente contemporáneo a partir de este contexto, cuyo lenguaje arquitectónico refleja la arquitectura clásica sin copiarla. La materialidad del edificio en piedra reconstituida con agregado de piedra natural se integra con la paleta de materiales policromados de la Isla de los Museos, con sus fachadas de piedra caliza, arenisca y revestimiento.

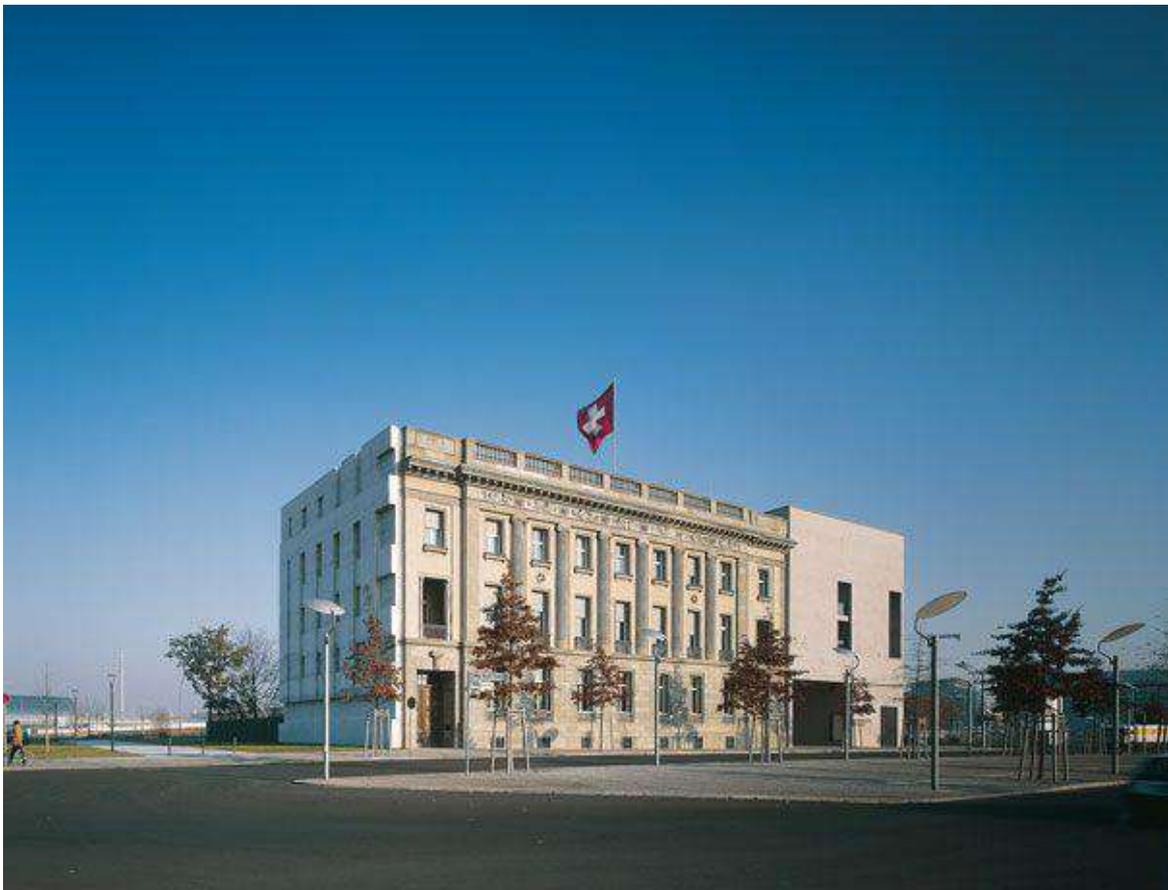
9.2.3 SWISS EMBASSY EXTENSION BERLIN – DIENER & DIENER

El nuevo edificio no parece estar como un volumen autónomo sino como un ala desarrollada en estrecha correlación e interacción formal con el edificio existente. Lo antiguo y lo nuevo se unen para formar un todo arquitectónico. El presente y el pasado histórico permanecen igualmente presentes.

La calidad material del exterior del anexo también contrasta con el edificio palaciego existente. Esto crea una correspondencia entre el edificio histórico y el nuevo sin negar la distinción temporal en su lenguaje arquitectónico. La obra de arte enmarcadora de Helmut Federle completa la fachada oeste del desarrollo, otorgando al muro sus características únicas. El relieve ortogonal de cemento crudo cubre toda la fachada, su calidad escultórica combina de manera armoniosa con la arquitectura. Este relieve forma parte integral del edificio y representa lo que falta. El muro ya no representa la casa destruida que solía estar aquí. En cambio, las masivas bandas de cemento contienen inscrita en ellas la memoria de las duraciones temporales. Esto se expresa de manera duradera en la forma del relieve.

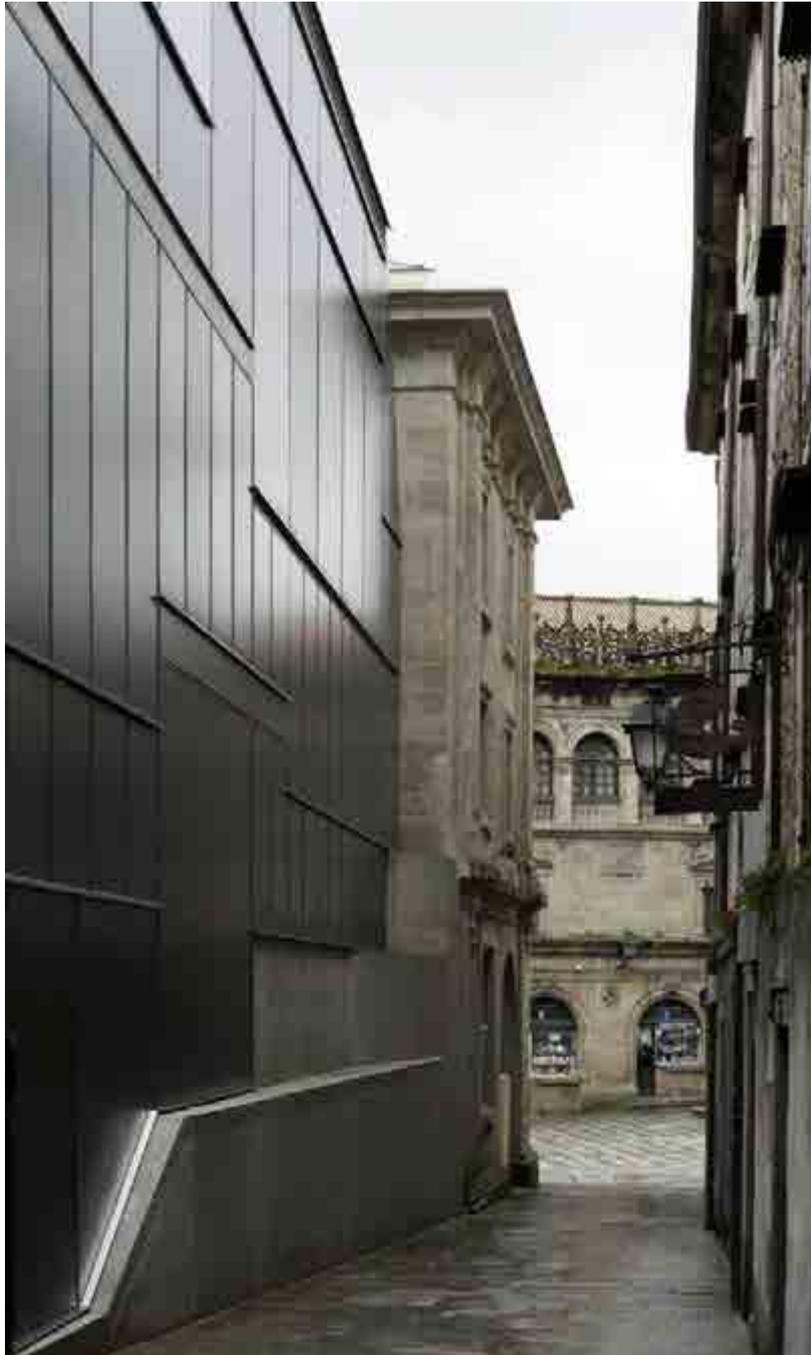
9.2.4 MUSEO DE LAS PERIGRACIONES – MANUEL GALLEGO JORRETO

Tras la fachada del antiguo edificio del Banco de España se inserta una estructura ligera, dotando al museo con nuevas salas expositivas. Sus espacios diáfanos son iluminados cenitalmente desde la cubierta, en la que además se practican estrategias de abertura en busca de las mejores vistas de la catedral. Al colmatar el volumen disponible, el museo emerge en un lateral mostrando su naturaleza ligera, materializada en una envolvente vítrea, en solución de continuidad con la ciudad de granito.

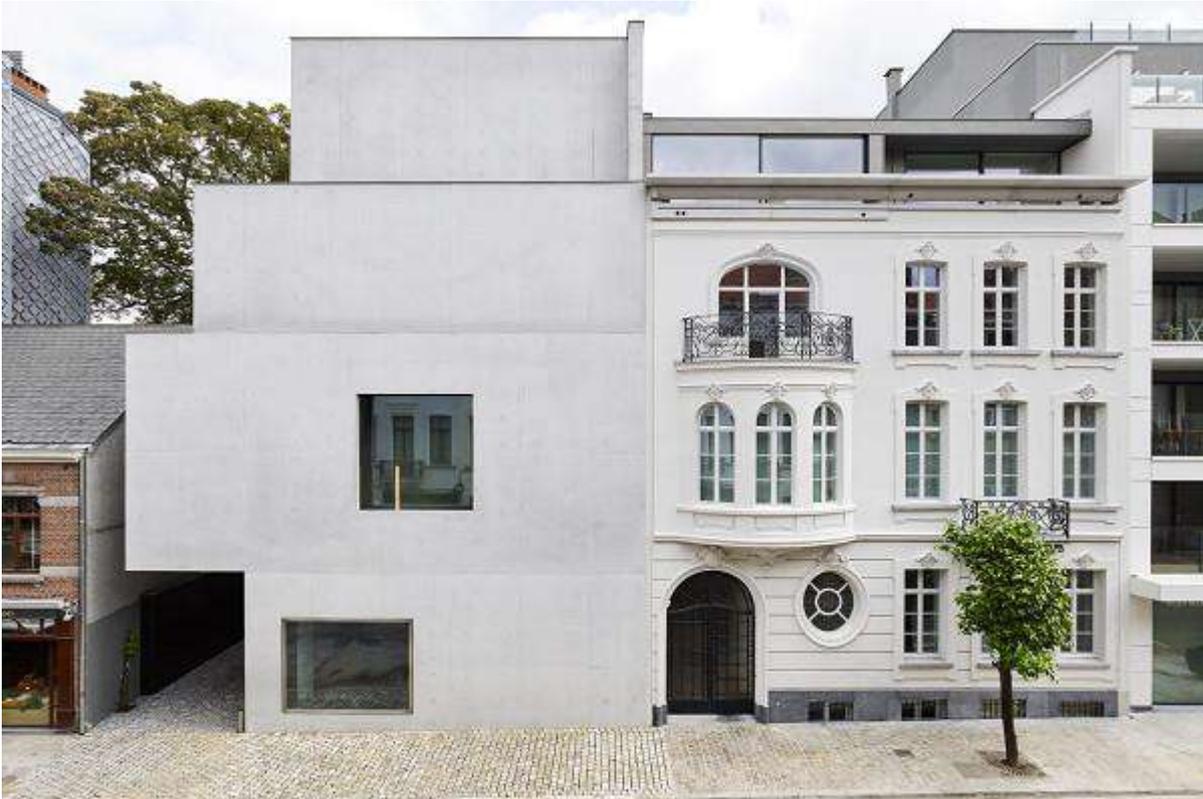
9.2.5 GALLERY XAVIER HUFKENS

El nuevo edificio se destaca como una figura monolítica con un lado completamente separado de su vecino.

La arquitectura toma la forma de cuatro cajas apiladas, interrumpidas solo por un par de ventanas: una cuadrada y otra rectangular. Estas cajas se alinean con los detalles existentes de la fachada, creando una sutil relación entre lo antiguo y lo nuevo.

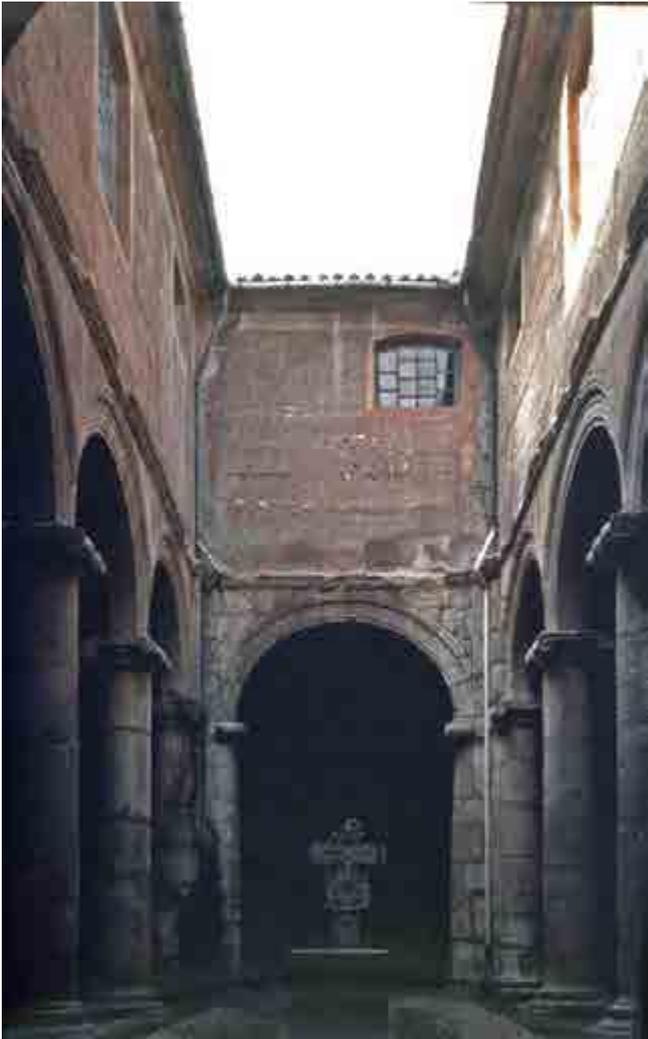
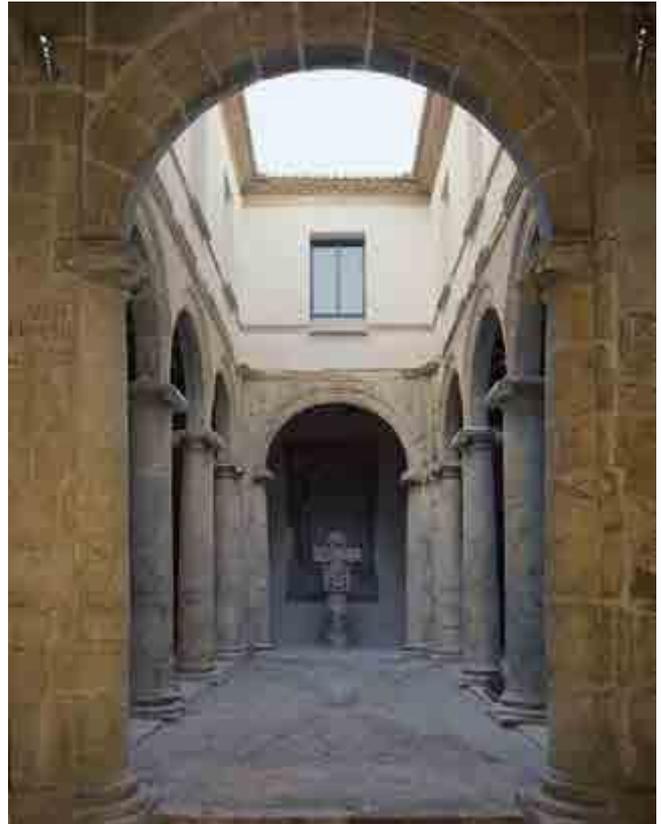
9.2.6 RESTAURO E RIABILITAZIONE DELL'ALMUDÍN DI XÁTIVA COME MUSEO MUNICIPALE - GIORGIO GRASSI

A finales del siglo XIX, el edificio se convirtió en un museo arqueológico. En 1918, se amplió para incluir una pequeña pinacoteca municipal y se convirtió en un museo municipal. Durante esta ocasión, se reconstruyeron las paredes perimetrales del patio en el piso superior y se abrieron ventanas, tanto hacia el patio como hacia la calle, de diferentes tamaños según las necesidades de los objetos expuestos. También se invirtió la pendiente del techo hacia la fachada principal para permitir la colocación de un gran retablo gótico.

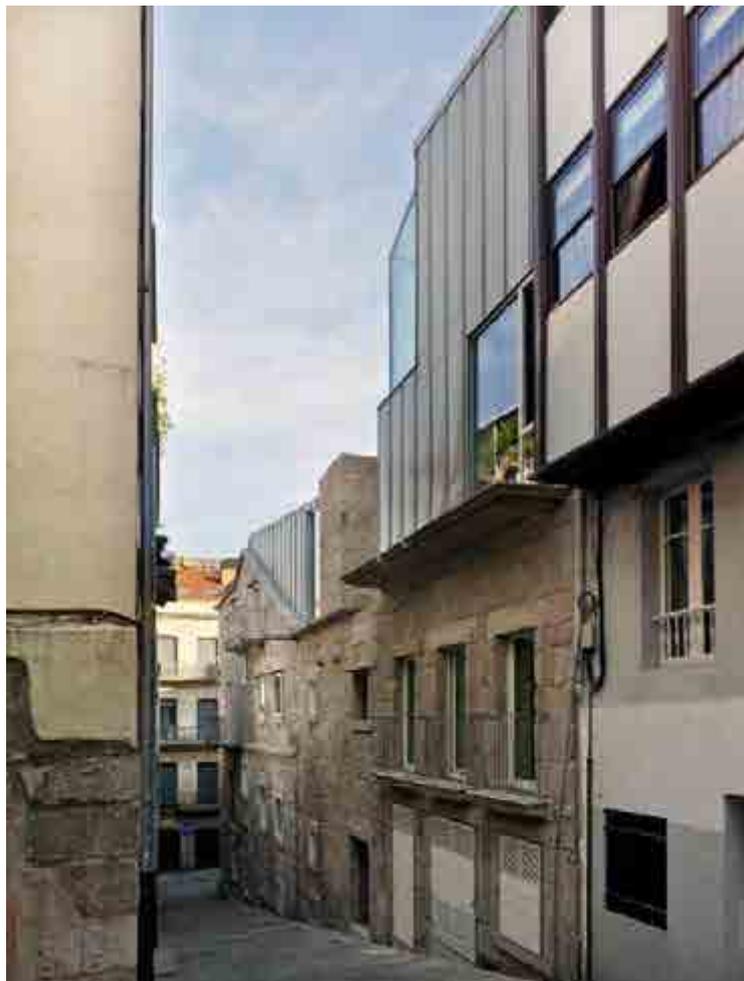
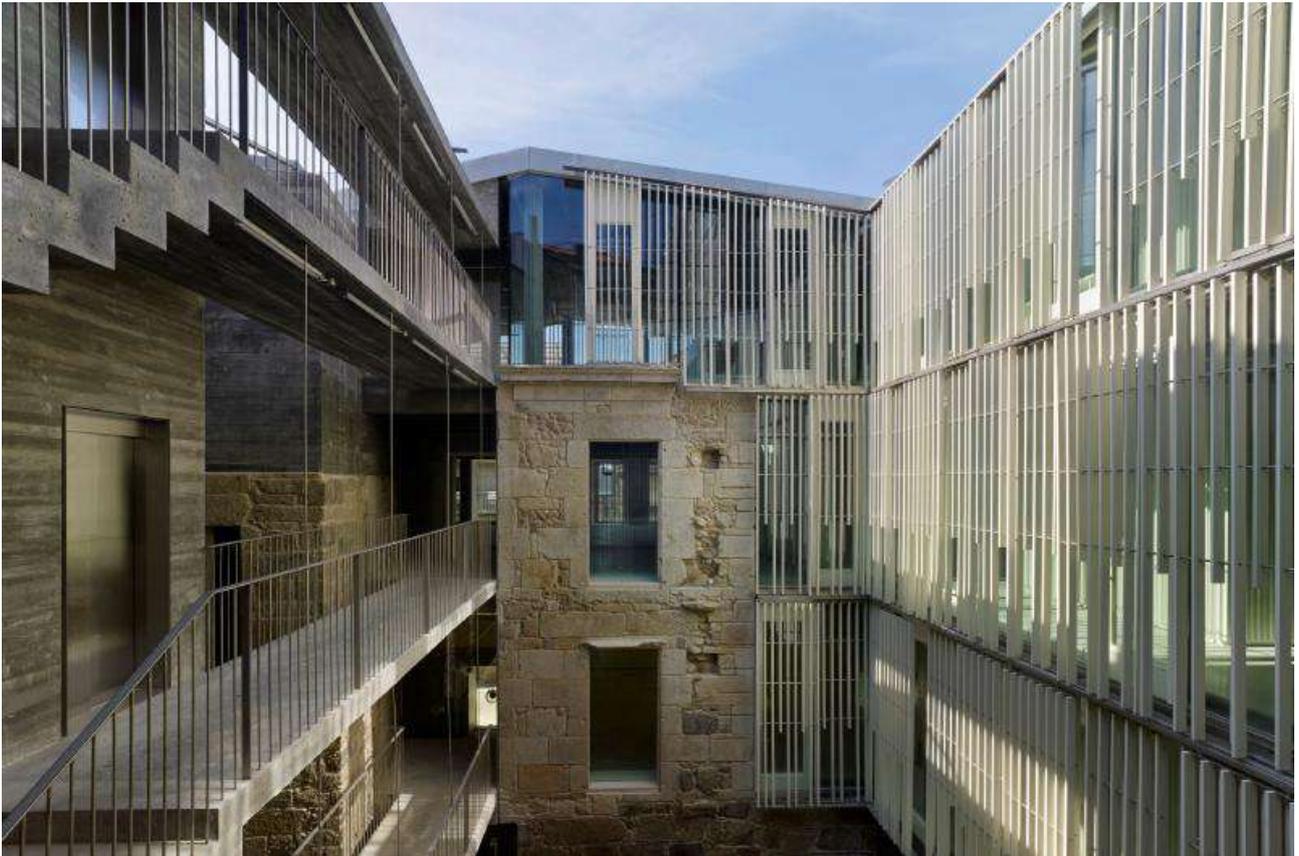
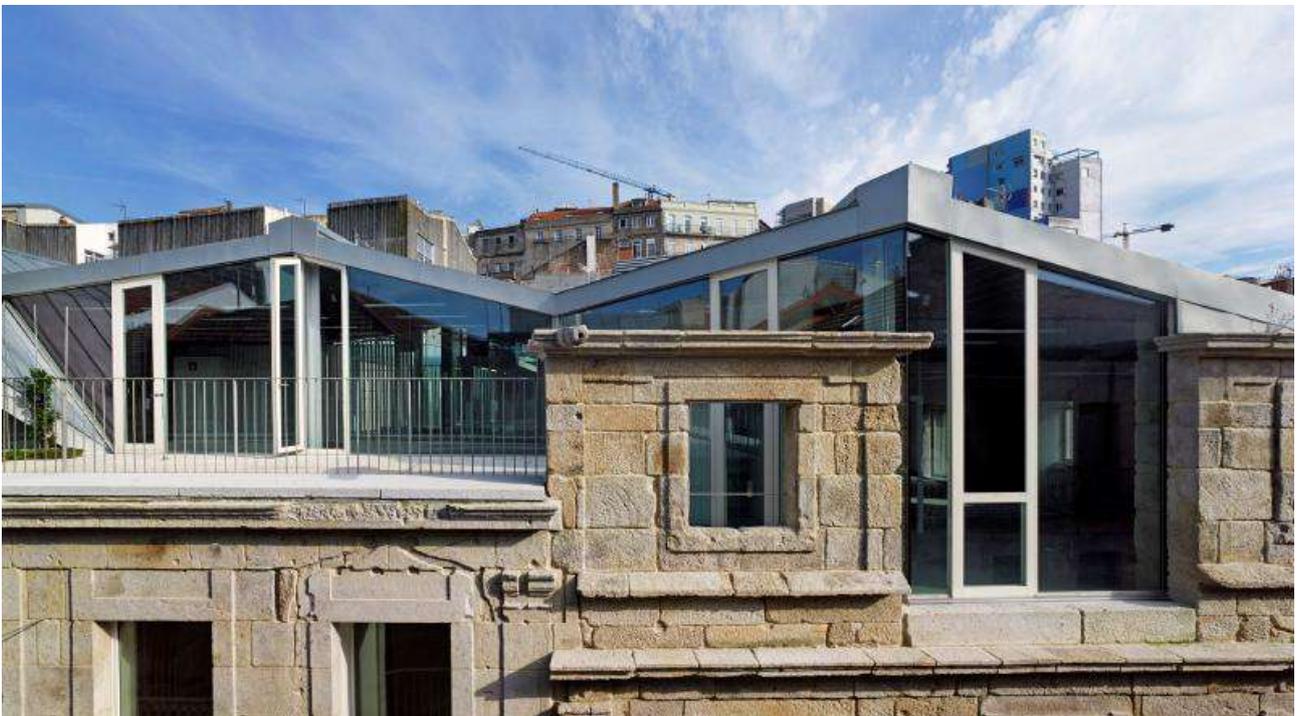
9.2.7 PROPERTY REGISTRATION OFFICES - IRISARRI + PIÑERA ARQUITECTOS

Los restos de los muros caídos o alterados dejan su 'traza' vista, como un recuerdo de la evolución histórica de las fincas. Los huecos no se modifican, pero se les atribuye una materialidad diferente cerrándolos con vidrio de carpintería oculta, de manera que la poderosa sombra del espeso muro es capaz de evidenciar tanto el paso del tiempo en el centro urbano como el cambio de uso que ha experimentado el conjunto.

Al apoyarse sobre los antiguos muros, convenientemente saneados y reforzados para asumir las nuevas sobrecargas de uso, éstos conservan su función estructural y su valor catastral histórico. Así, el proyecto se desarrolla de tal modo que cada elemento funciona para aquello que fue diseñado, sin necesidad de plantear una falsa estructura superpuesta. Para cerrar el patio se utiliza una fachada de vidrio con una carpintería metálica practicable y cubierta con lamas de madera móviles, lo que permite optimizar la iluminación y la ventilación de las oficinas y las áreas de circulación.

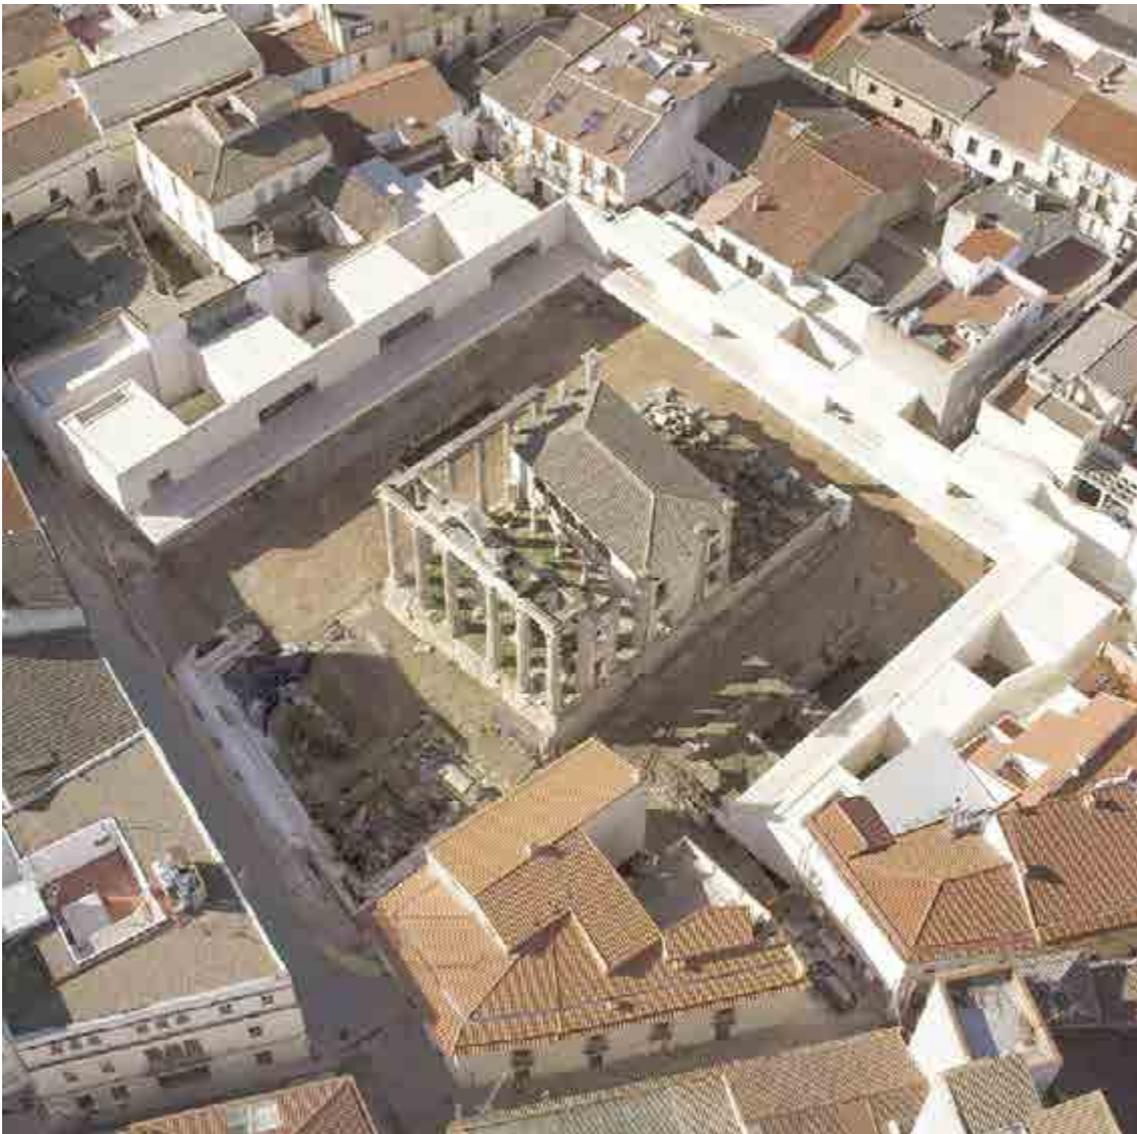
9.2.8 TEMPLO DE DIANA DE MÉRIDA – JOSÉ MARÍA SÁNCHEZ GARCÍA

El proyecto recupera el entorno del Templo de Diana en Mérida que constituía el antiguo foro o centro de la ciudad en época romana. El reto de actuar en un lugar con una carga histórica y arqueológica tan importante ha supuesto trabajar desde el principio tanto con las trazas existentes como con las que existieron en época romana y que siguen teniendo vigencia. De ese modo, la obra responde a dos periodos históricos, recuperando un espacio de época romana que siempre sirvió de marco al templo de Diana y, a la vez, incorporando mediante un lenguaje contemporáneo aquellas necesidades programáticas –culturales, económicas y sociales– propias de nuestro tiempo, permitiendo que el nuevo centro cívico se mantenga vivo y cargado de uso. La estructura perimetral se coloca en el borde del solar, alejada del templo, liberando así el mayor espacio posible. De este modo se recupera el vacío existente en época romana respetando los elementos arqueológicos que constituyen el antiguo espacio sacro, que ahora quedan incorporados a la plaza.

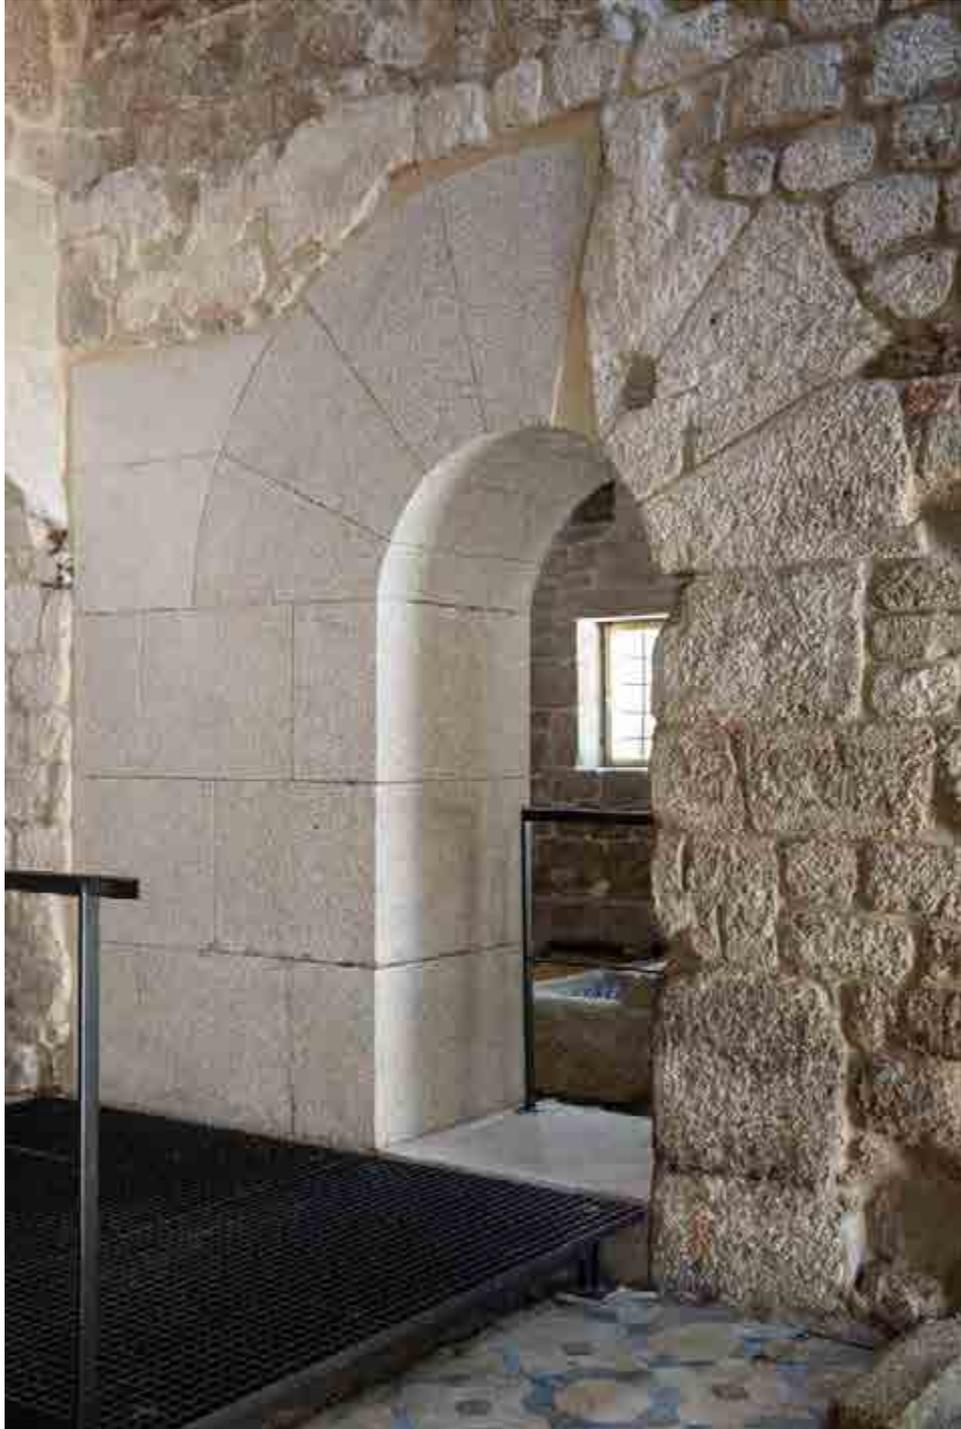
9.2.9 THERMAL BATHS SAO PEDRO DO SUL – MENDES RIBEIRO

El proyecto de valorización, rehabilitación y conservación se basó en la recuperación del edificio, proponiendo la mínima intervención necesaria para su uso y correcta percepción.
