ANUNCIO da aprobación inicial do estudo de detalle relativo á ordenación de volumes do conxunto edificatorio formado por dous edificios catalogados polo Plan xeral de ordenación municipal (PXOM) de Bueu (B-50 e B-51 do Catálogo), sitos na avenida de Montero Ríos, números 115 e 117 (expediente 614/2024).

ESTUDIO DE DETALLE MONTERO RÍOS 115-117
Severo Rodríguez Somoza, Arquitecto

CONCELLO DE BUEU
Aprobación Inicial, Julio 2024

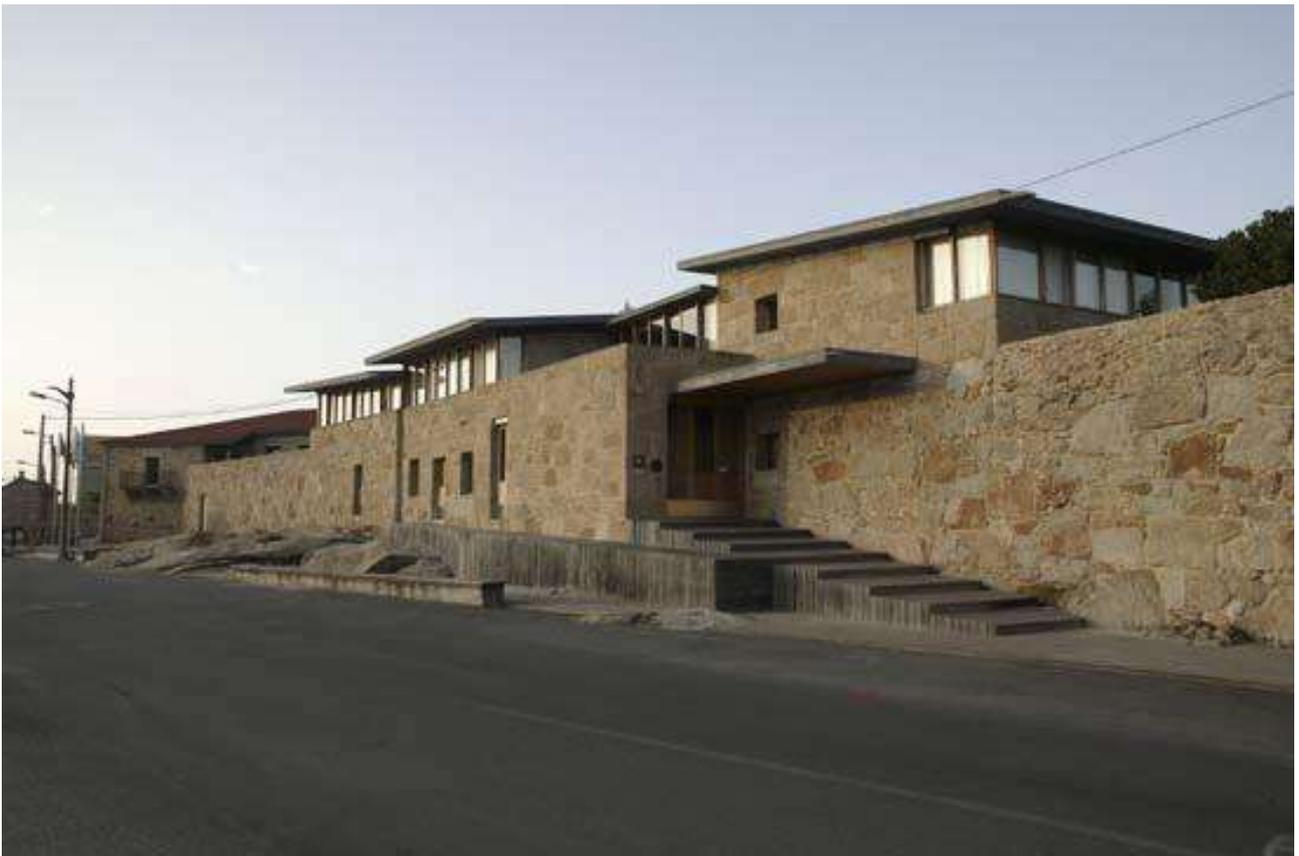
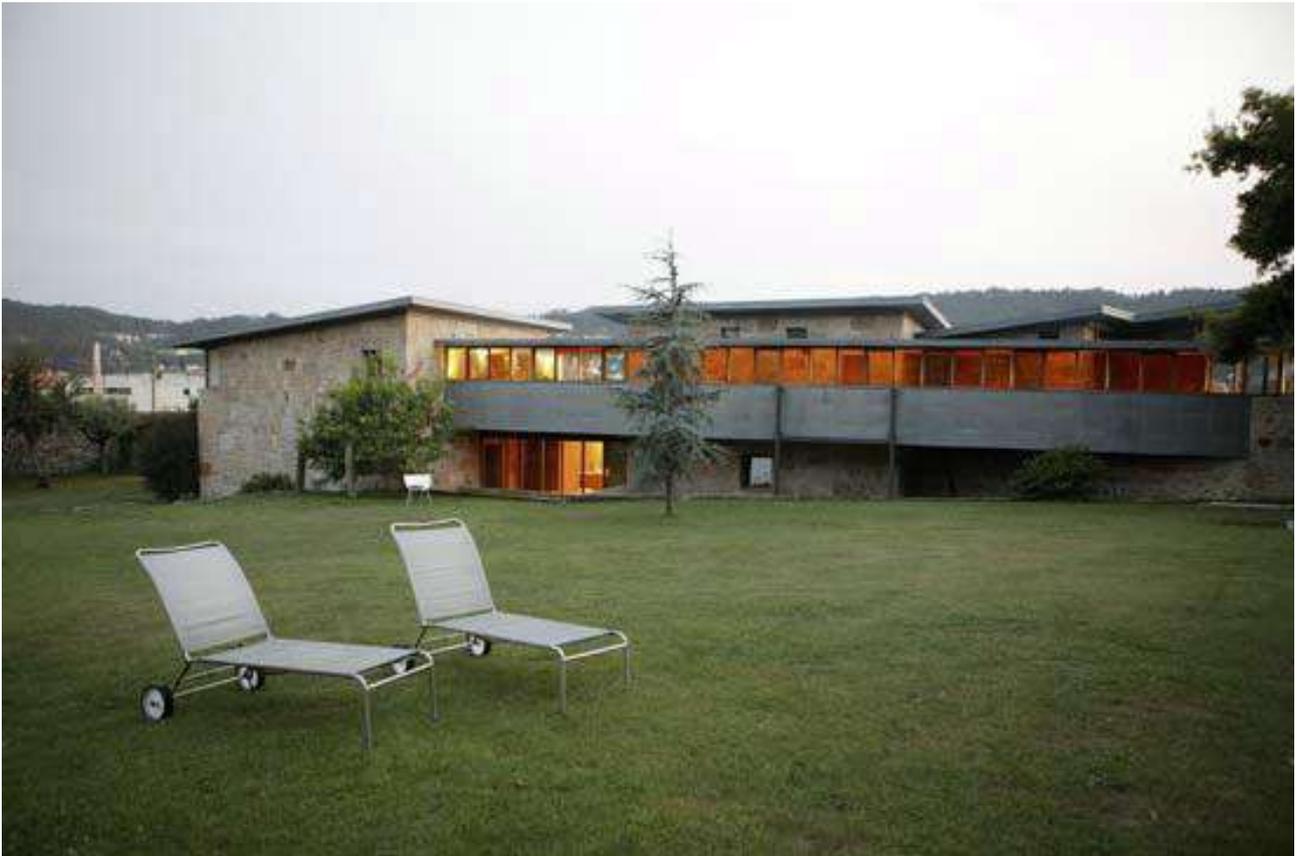
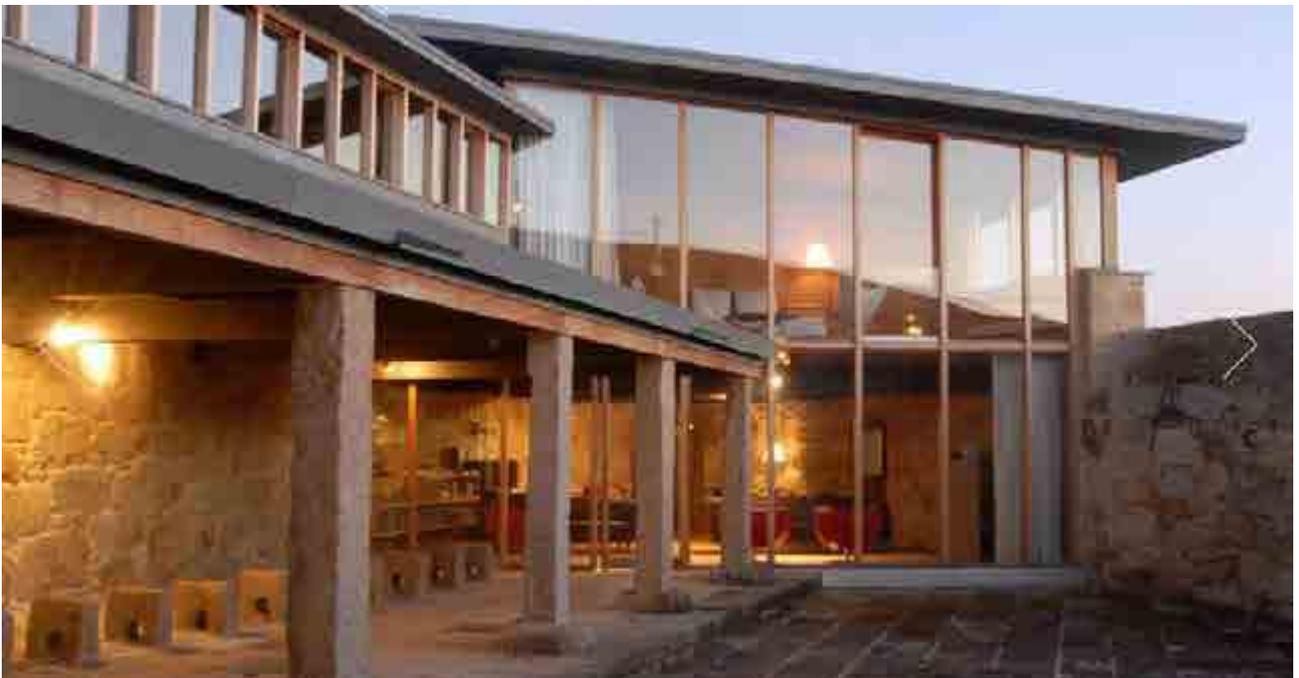
9.2.10 A CASA DE ALDAN – PENELA ARQUITECTO

Proyecto de rehabilitación de la antigua fábrica de salazón para convertirla en casa de turismo rural.

El inmueble tiene dos edificaciones principales que aparecen unidas por un gran patio porticado que desde el exterior tiene alzado de muro de cantería. El patio tenía en otra época utilidad de entrada y primer procesamiento del pescado. En la actualidad los sillares para sostén del antiguo tornillo continuo se mantienen como elemento retórico de la obra y junto a ellos se encuentra un luminoso salón comedor y una sala de estar con muebles de piel de tonos neutros.

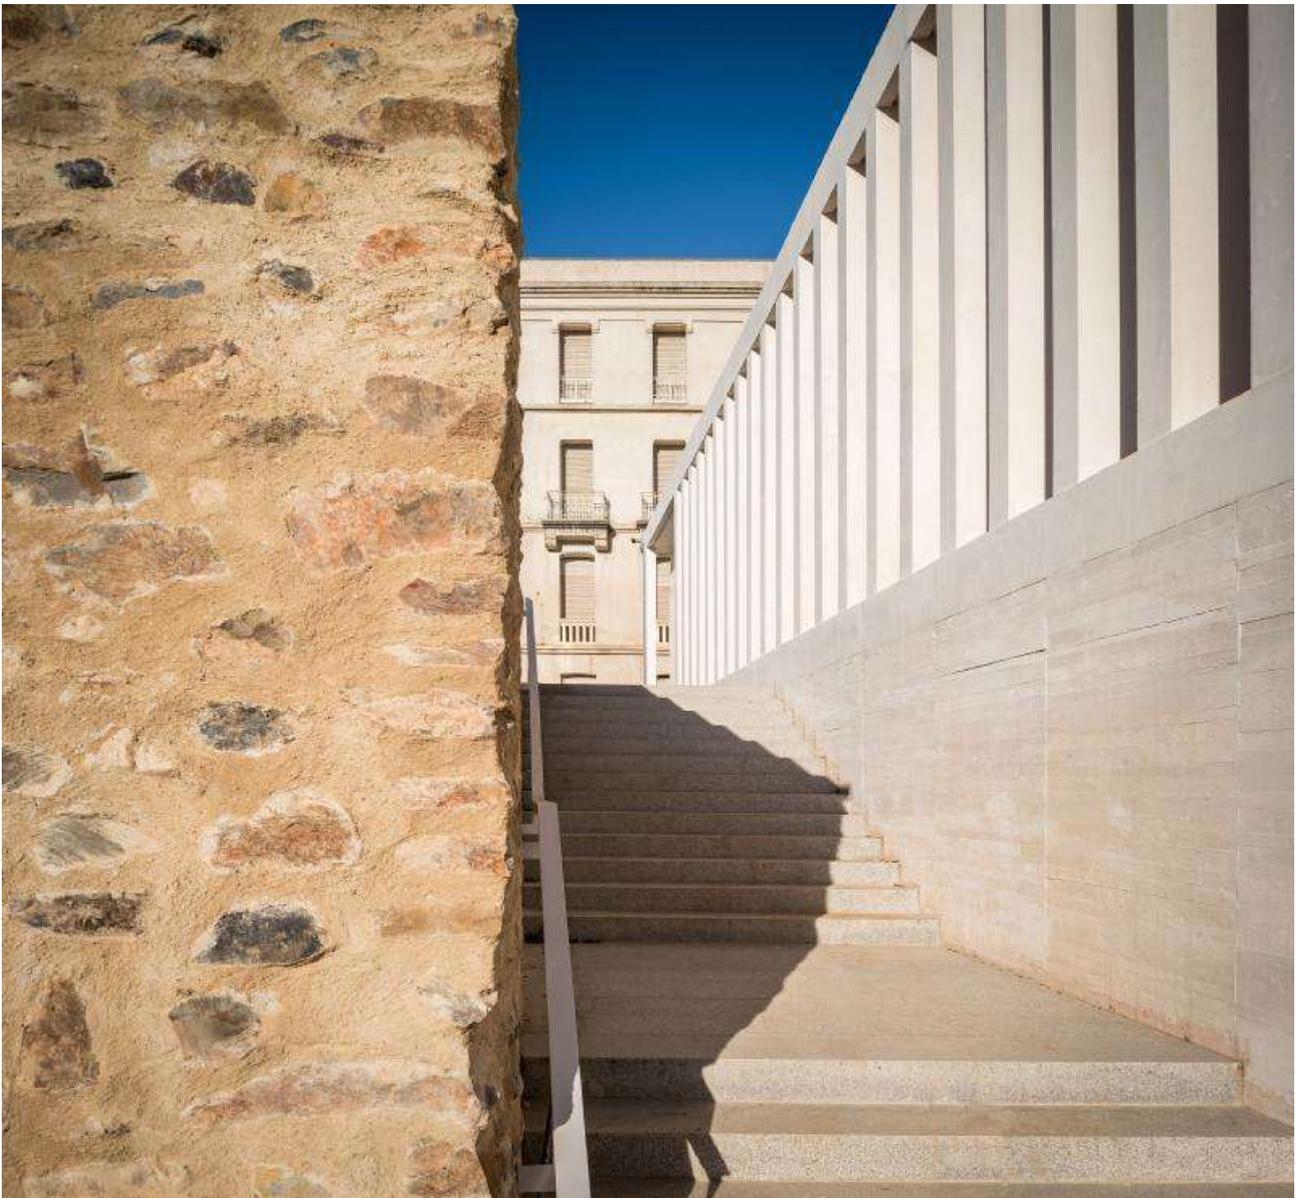
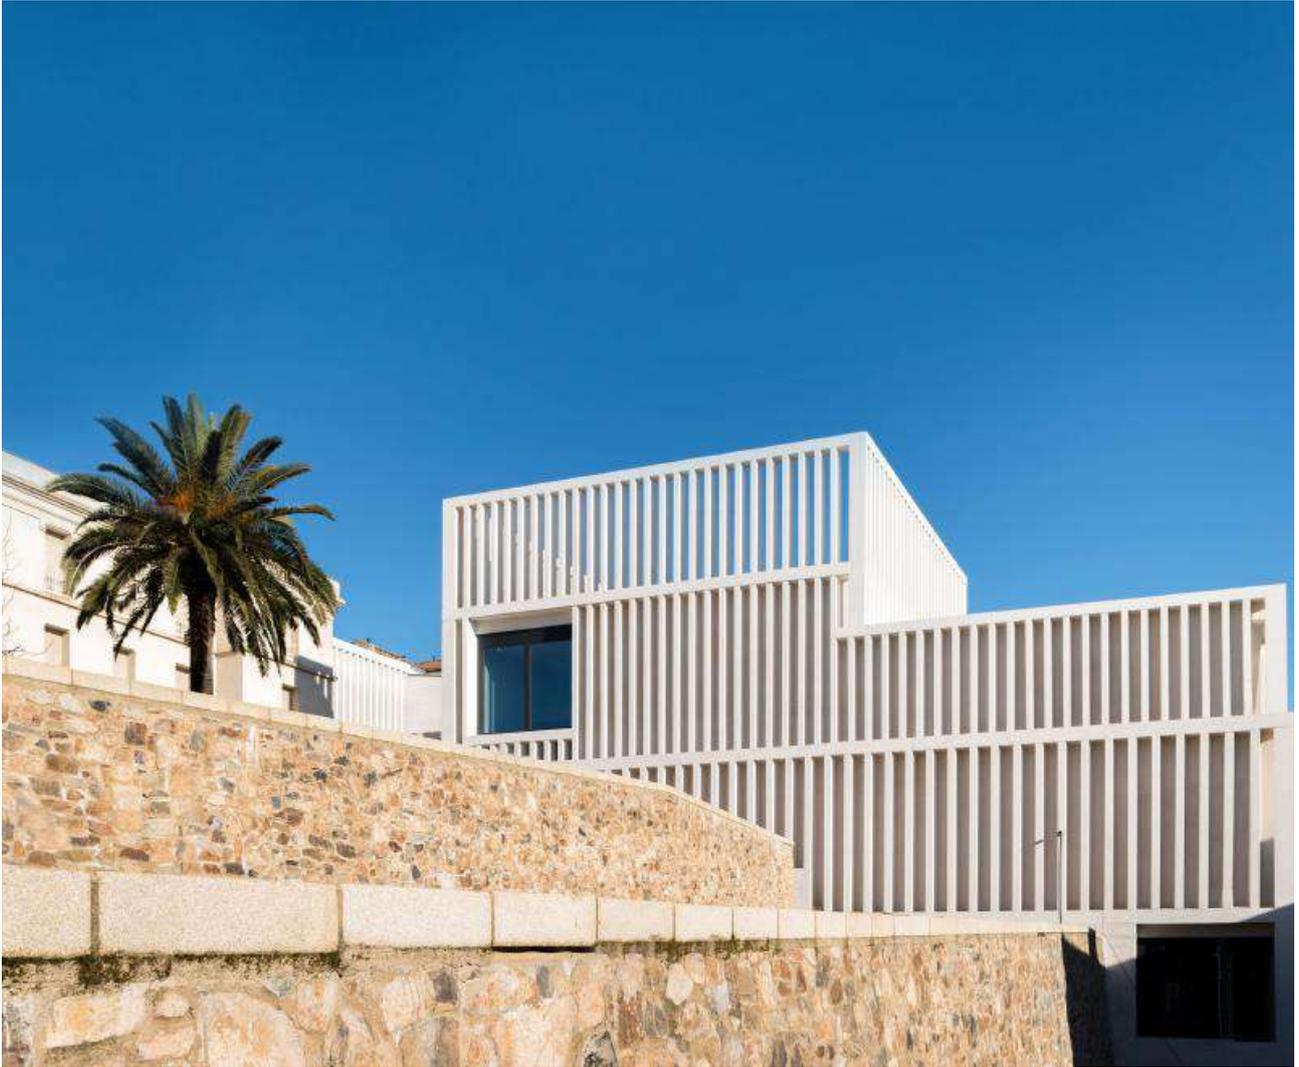
El proyecto de la sede de la Fundación Helga de Alvear en Cáceres se llevó a cabo en dos etapas: la rehabilitación de la Casa Grande y la ampliación del edificio que ocupaba su antiguo jardín trasero, y la construcción de un nuevo edificio en la parcela anexa. El proyecto es consciente de su ubicación y desea conservar el funcionamiento tradicional de la ciudad, sin comprometer una comprensión nueva y contemporánea de la misma. Por lo tanto, se basa en una estrategia en la que lo nuevo y lo reconocible pueden coexistir; un nuevo conjunto de reglas dictadas por las circunstancias dadas.

El edificio propuesto pretende llegar a ser una atracción cultural versátil, con una imagen distinta y equilibrada de sí mismo. Está hecho de pilares de hormigón armado blanco, lo que establece un diálogo preciso con la Casa Grande.

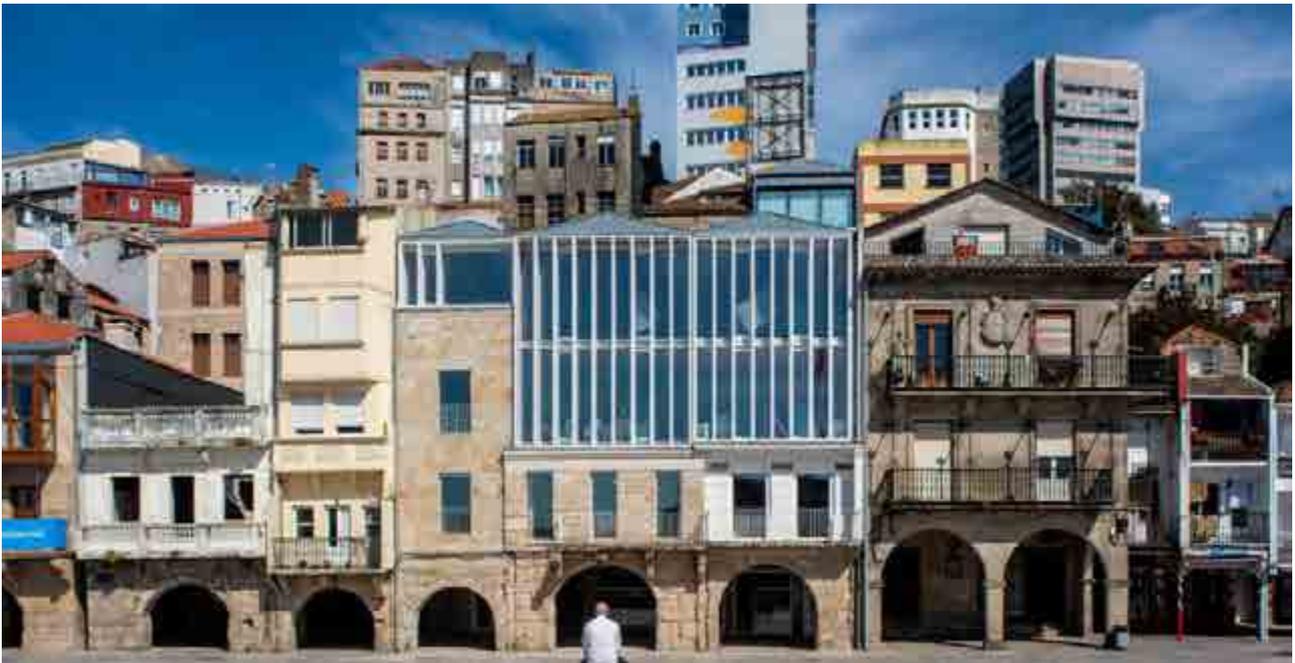
9.2.12 SEDE DE LA UVIGO EN LA RIBERA DEL BERBÉS - ABALO ALONSO ARQUITECTOS

En la fachada oeste, se restauran los soportales y partes de la fachada de piedra, sirviendo como apoyo a la nueva construcción. Tres criterios guían la intervención en las fachadas, adaptando y reforzando elementos originales con sensibilidad. La altura se completa con una celosía de pilares de madera laminada que combina estructura, protección solar e imagen institucional.

La fachada este, entre plazoletas y callejuelas interiores, se resuelve de manera similar, aligerada por la reducción del impacto solar. El remate del conjunto incluye tres cubiertas longitudinales a cuatro aguas de zinc con lucernarios que aportan luz natural. El programa funcional es flexible, con espacios de trabajo, reunión y exposición distribuidos en diferentes niveles, manteniendo la huella del antiguo parcelario.

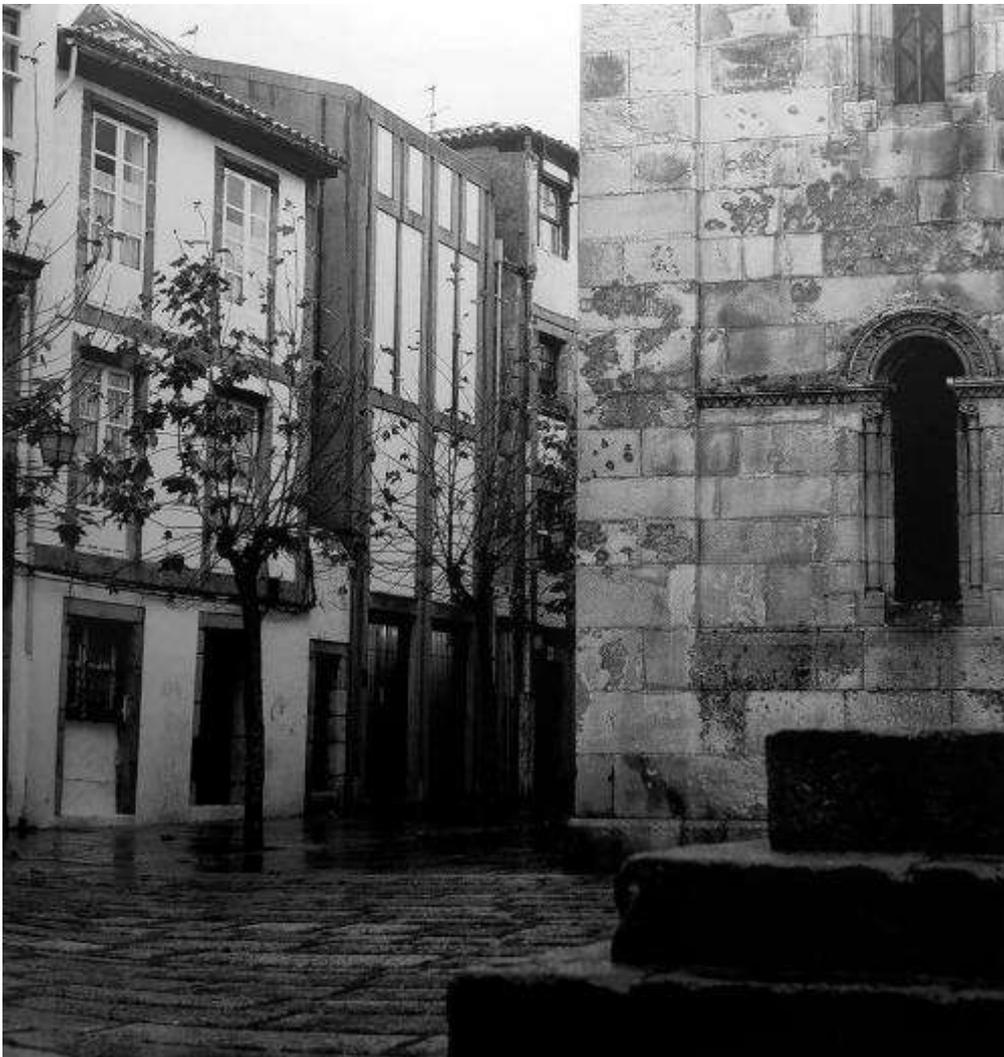
9.2.13 MUSEO DE ARTE SACRO DE LA COLEGIATA – MANUEL GALLEGO JORRETO ARQUITECTO

El diseño del museo presenta una disposición cuidadosa, con una escalera que se erige como elemento central, formando descansillos que a su vez configuran los diferentes pisos. Esta disposición precisa genera pequeños espacios que albergan elementos sacros procedentes de la cercana iglesia.

La fachada que da a la calle, de carácter macizo, se organiza mediante bandas geométricas de granito. Estas bandas no solo reducen la escala del edificio, sino que también logran integrarse de manera perfecta en el núcleo histórico circundante. La precisión en el diseño y la armonización con el entorno reflejan la atención meticulosa prestada por el arquitecto en la concepción de este museo.

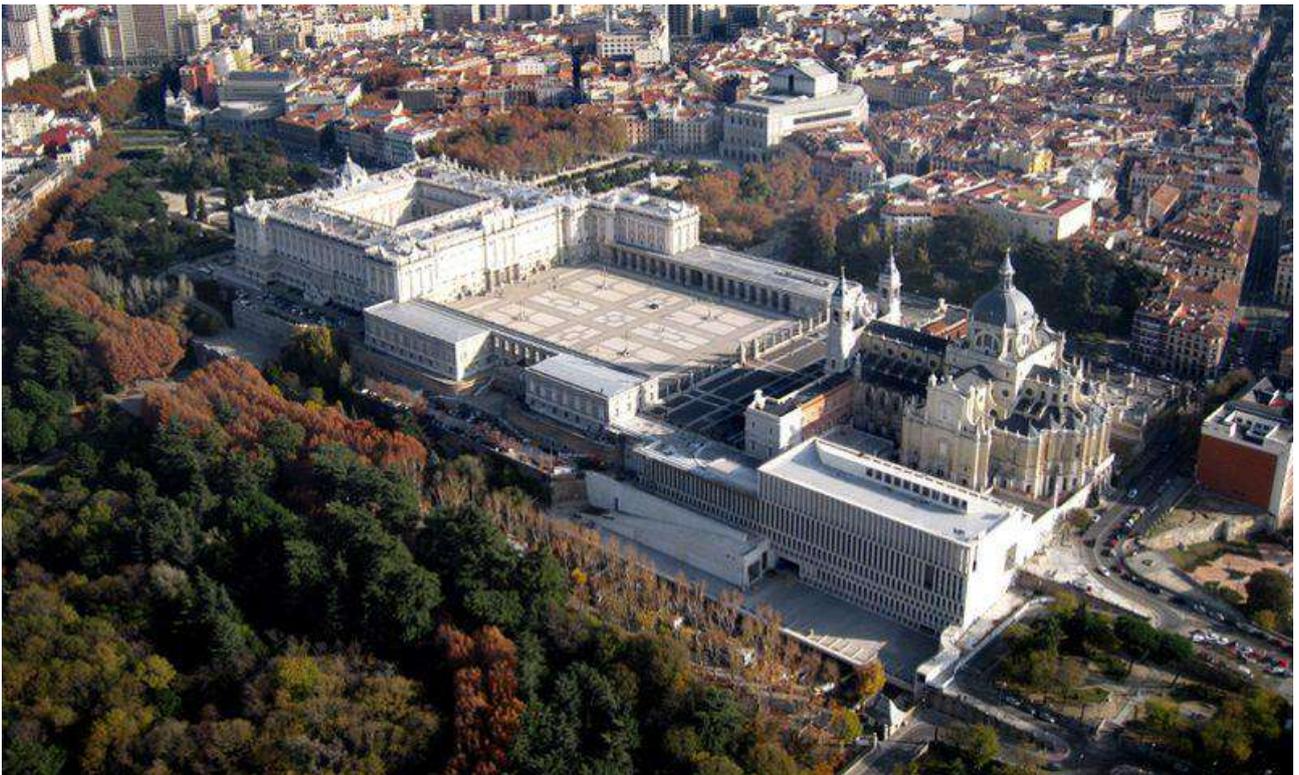
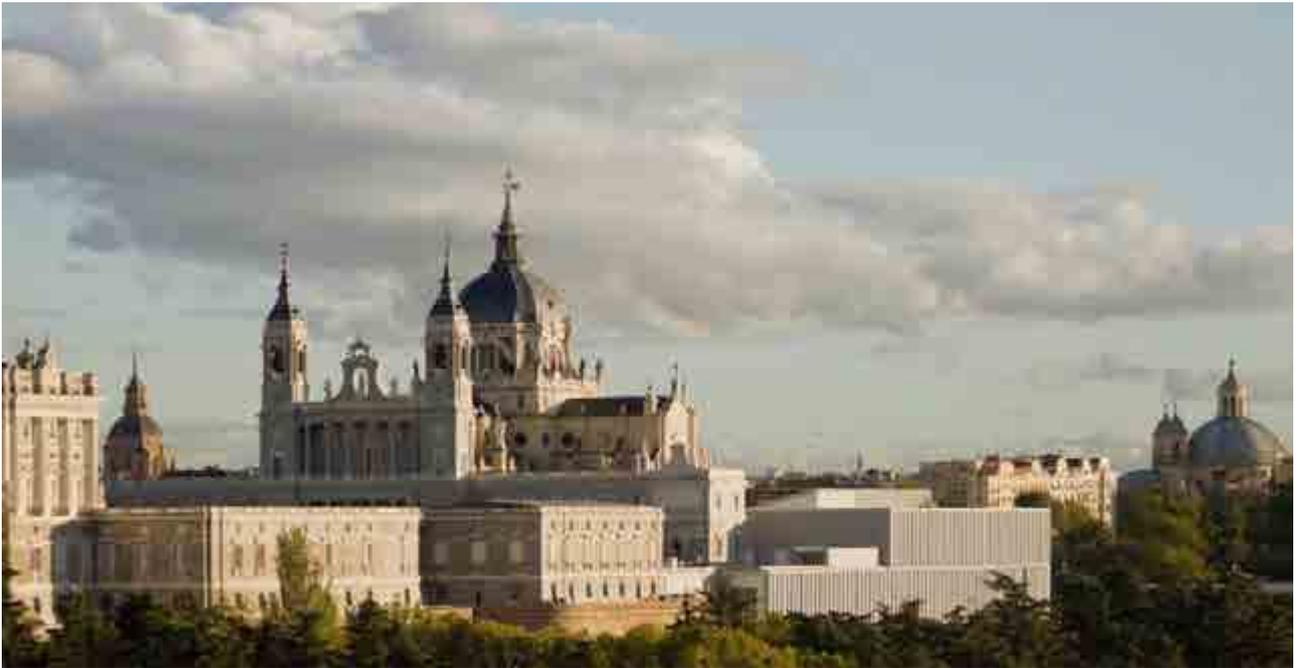
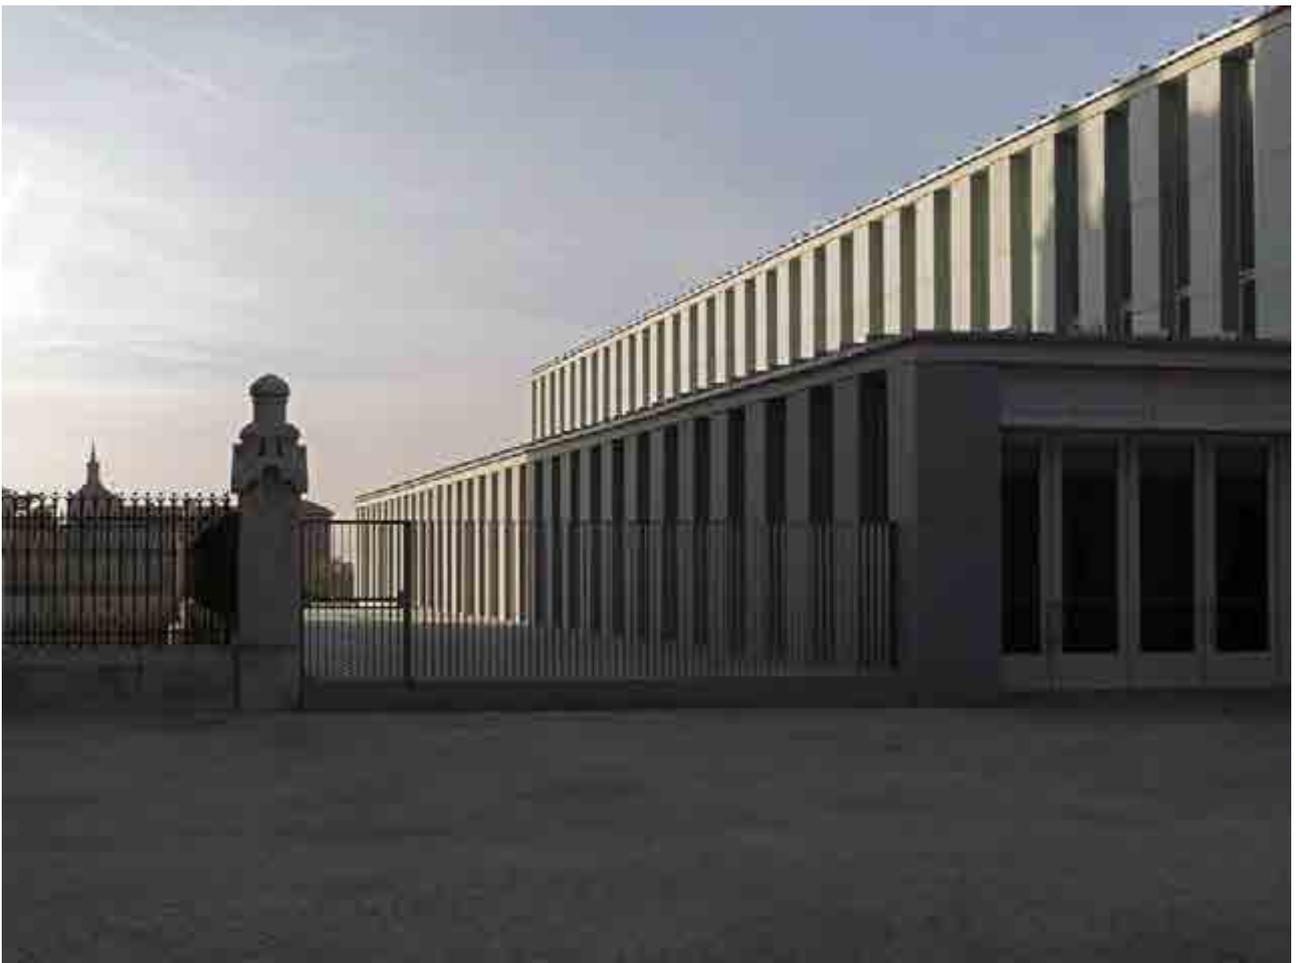
9.2.14 MUSEO DE LAS COLECCIONES REALES - MANSILLA + TUÑÓN ARQUITECTOS

Las exigencias particulares del Museo imponen una estrategia de composición estructural que se asemeja a la de las grandes infraestructuras contemporáneas. Este enfoque confiere a la edificación un realismo pragmático, evitando excesos formales innecesarios.

La elección del material y el sistema constructivo se orientan hacia la integración en la tradición local, logrando, al mismo tiempo, mantener una dosis justa de contemporaneidad. Este equilibrio refleja la intención de armonizar con el entorno histórico mientras se aporta un toque de modernidad al Museo de las Colecciones Reales.

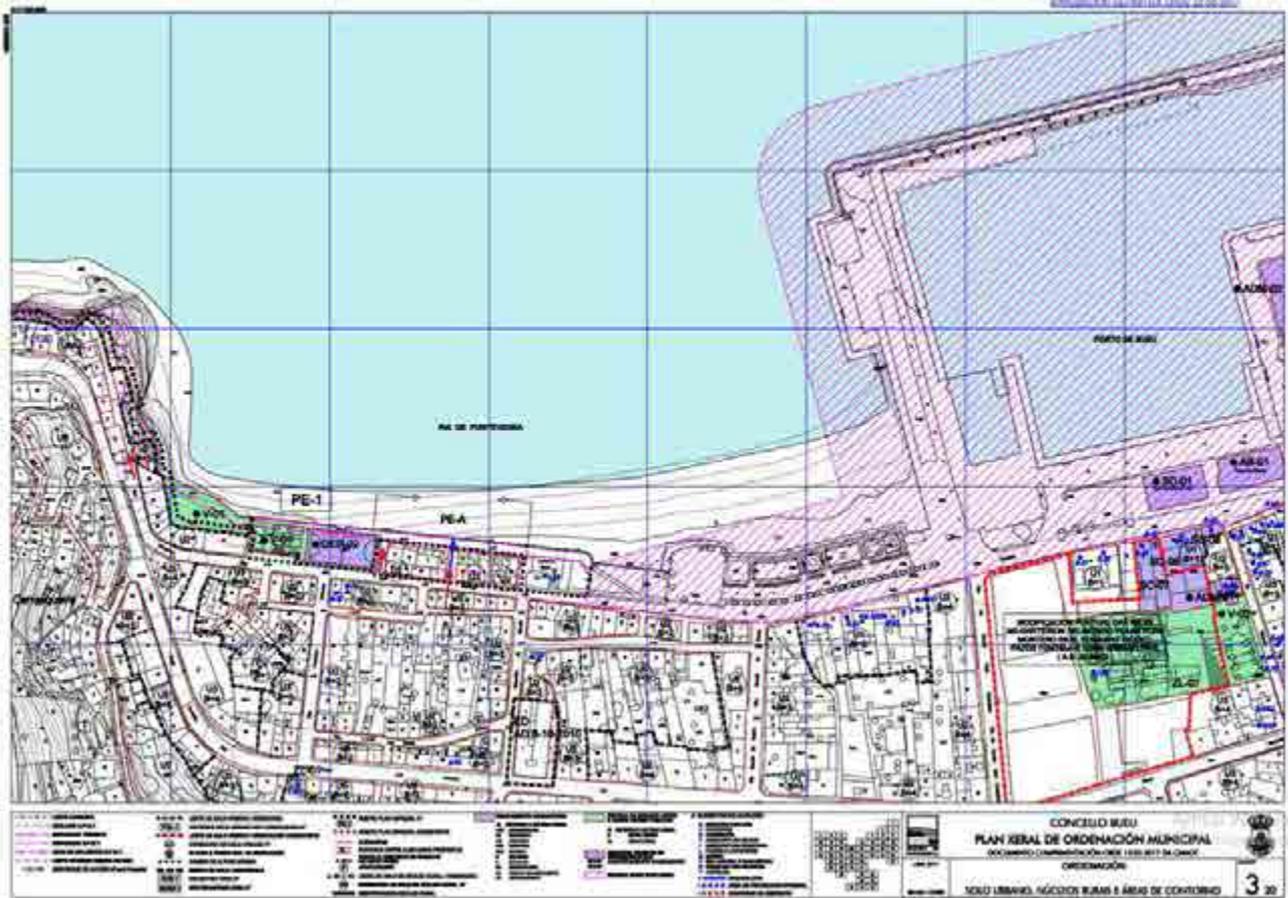
Se recuadra el ámbito afectado por el Estudio de Detalle, concerniente a la parcela en Avenida de Montero Ríos Bueu 115-117, cuya ordenanza de aplicación es la Ordenanza U1. De conservación da estrutura da edificación.

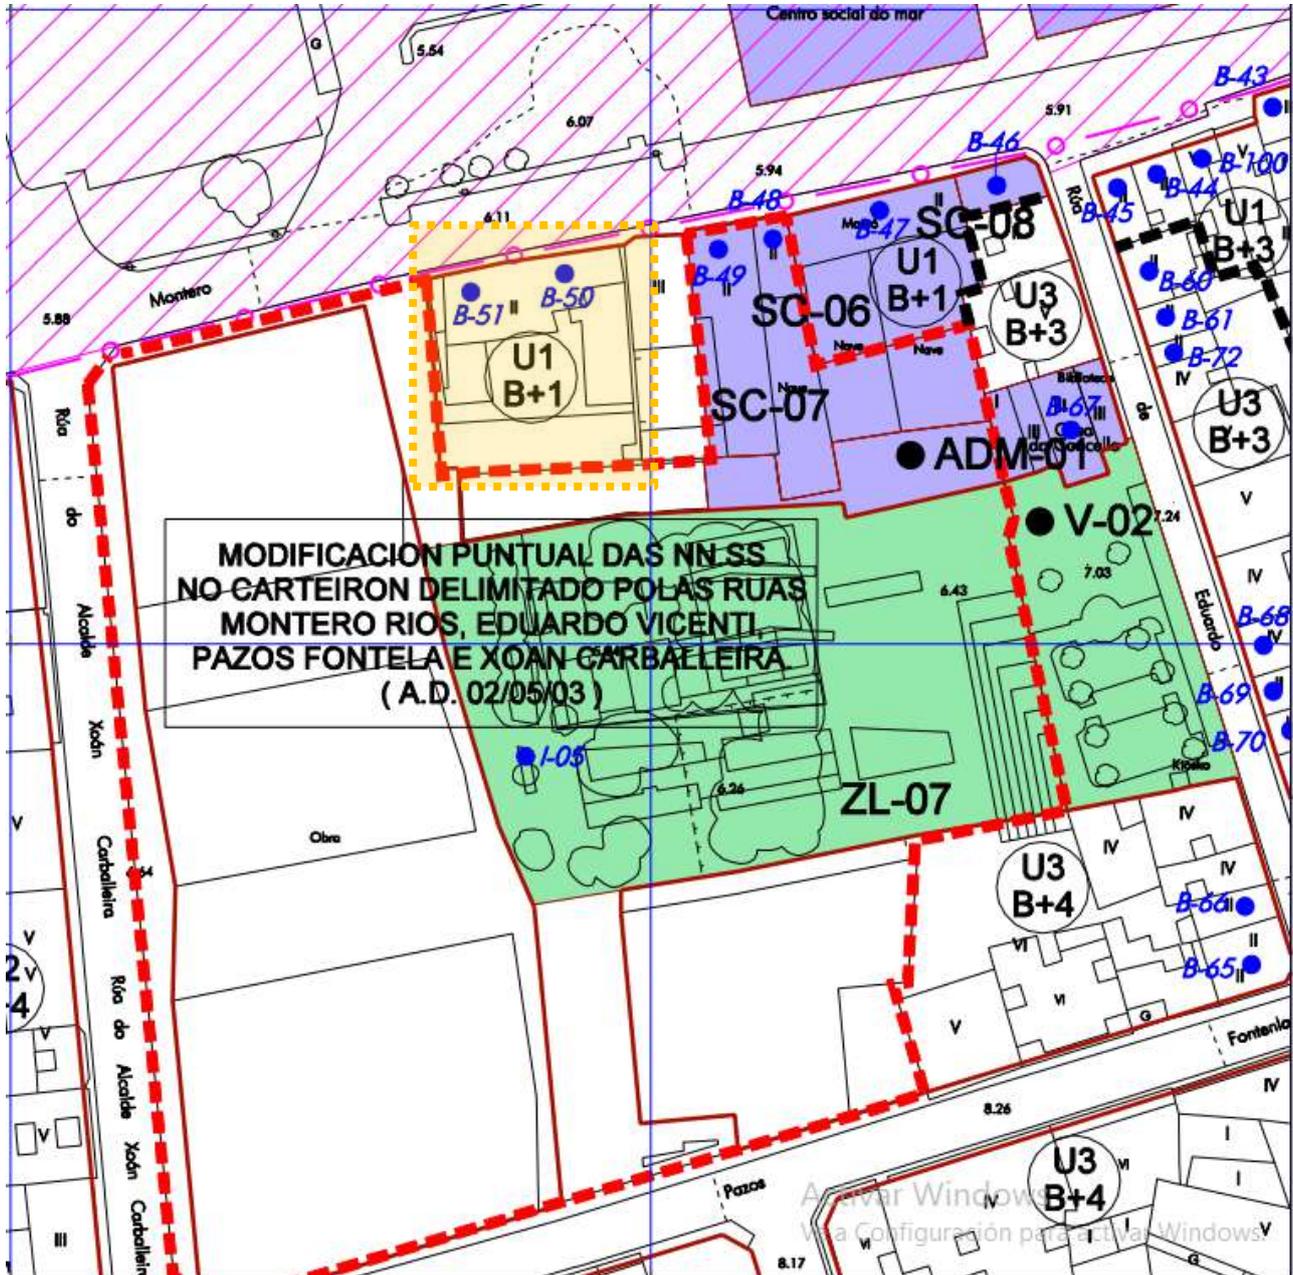
Dicha parcela, a su vez, contiene en su interior las edificaciones catalogadas B-51 y B-50 con números 117 y 115 respectivamente.

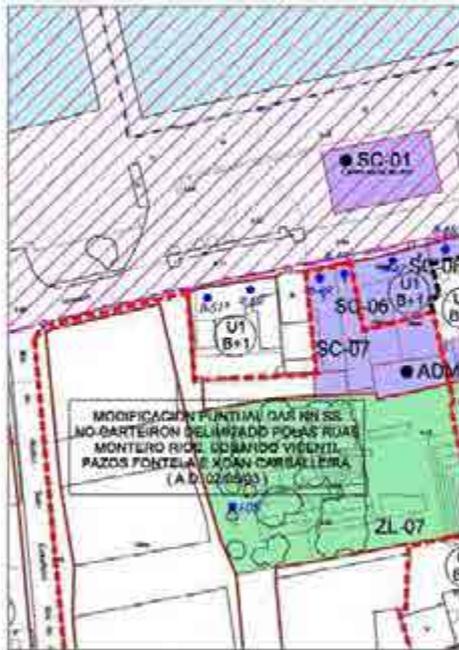
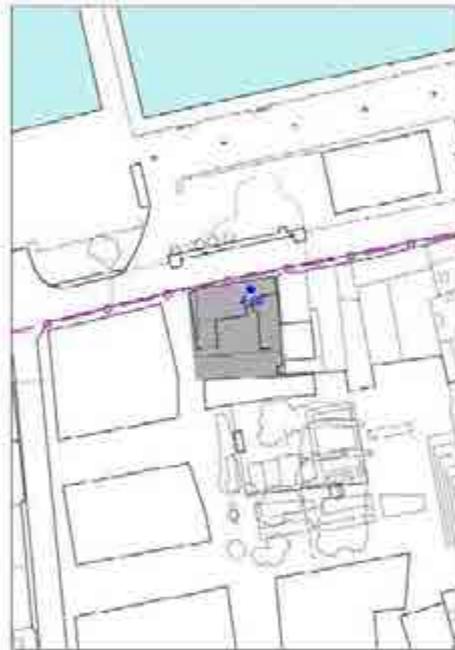
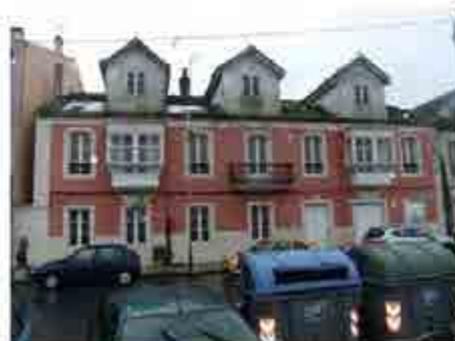
TIPOLOXÍA	ARQUITECTURA CIVIL	CÓDIGO	B-50
		Nº DE PLANO	3.20
DENOMINACIÓN:	EDIFICIO NO CUARTEIRÓN Nº115 RUA MONTERO RIOS	SITUACIÓN (COORD. UTM):	
LOCALIZACIÓN:	BUEU VILA	X	517.819
PARROQUIA:	SAN MARTIÑO DE BUEU	Y	4.686.315
TITULARIDADE:	PRIVADA		
ESTADO DE CONSERVACIÓN:	BO		
GRADO DE PROTECCIÓN:	AMBIENTAL		
CUALIFICACIÓN URBANÍSTICA:	SU UT		DEB INVENTARIADO
USOS E ACTUACIÓNS:	NORMATIVA ARTIGOS 135 E 136		NN.SS. MUNICIPAIS

Edificio de planta rectangular de gran tamaño, planta terra e un andar, situado na rúa Montero Rios da vila de Bueu. Ten características formais máis avanzadas que as de arquitectura popular circundante, muros revocados e cuberta a dúas augas de tella na que salientan tres butaridas de gran porte. A fachada principal ten composición simétrica sobresaíndo o balcón e os miradores de madeira do primeiro andar. Os ocos da planta primeira están rematados con arcos rebaxados mentres que os da planta baixa teñen sección rectangular. Carpinterías de madeira. Forma conxunto cos edificios da fronte portuaria de Bueu.

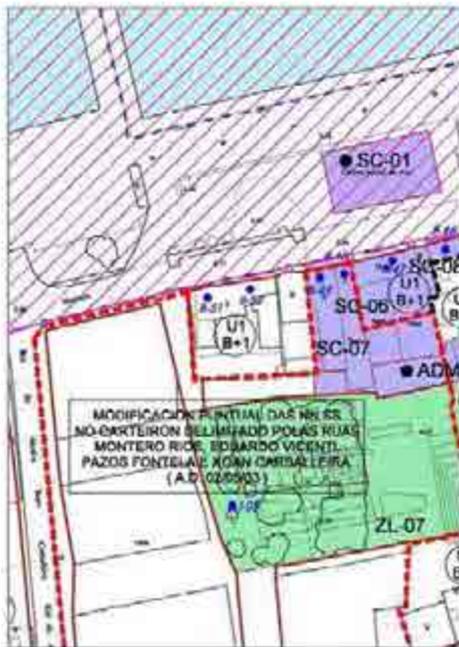
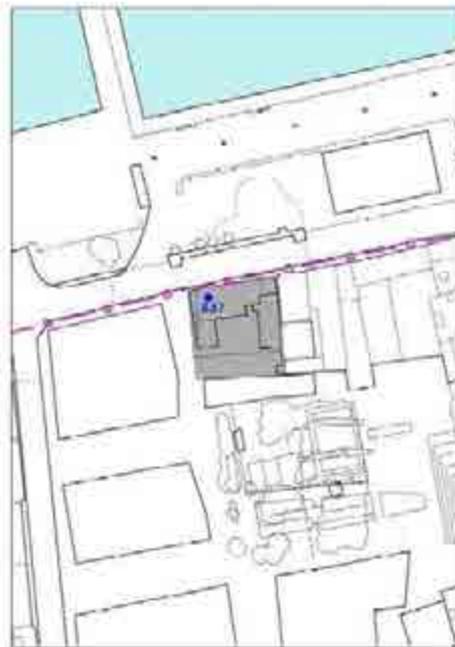
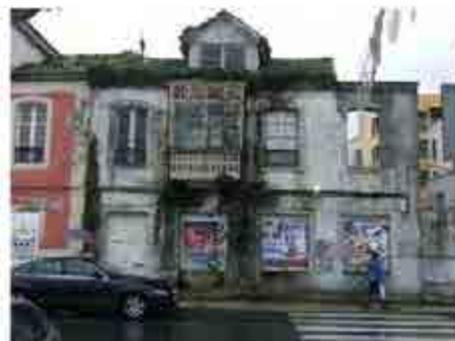
TIPOLOXÍA:	ARQUITECTURA CIVIL	CÓDIGO	B-51
DEIXOMINACIÓN:	EDIFICIO NO CUARTEIRÓN Nº117 RUA MONTERO RÍOS	TP DE PLANO	3.20
LOCALIZACIÓN:	BUEU VILA	SITUACIÓN (COORD. UTM)	
PARROQUIA:	SAN MARTIÑO DE BUEU	X	517.812
TITULARIDADE:	PRIVADA	Y	4.686.313
ESTADO DE CONSERVACIÓN:	MALO		
GRAO DE PROTECCIÓN:	AMBIENTAL		
QUALIFICACIÓN URBANÍSTICA:	SU U1	BEN # INVENTARIADO	
USOS E ACTUACIÓNS:	NORMATIVA. ARTIGOS 135 E 136	INVS. MUNICIPAIS

Edificio de planta rectangular, planta terra e un andar, situado na rúa Montero Ríos da vila de Bueu. Ten características formais máis avanzadas que as da arquitectura popular circundante e similares ás do número 115, muros revocados e cuberta a dúas augas de lella na que saíren tres bufordas de gran porte. A fachada principal ten composición simétrica sobresaíndo os entreceados das ventás e o mirador de ferro do primeiro andar. Os ocios da planta primeira están rematados con arcos rebaxados mentres que os da planta baixa teñen sección rectangular. Carpinterías de madeira. Forma conxunto cos edificios da fronte portuaria de Bueu.

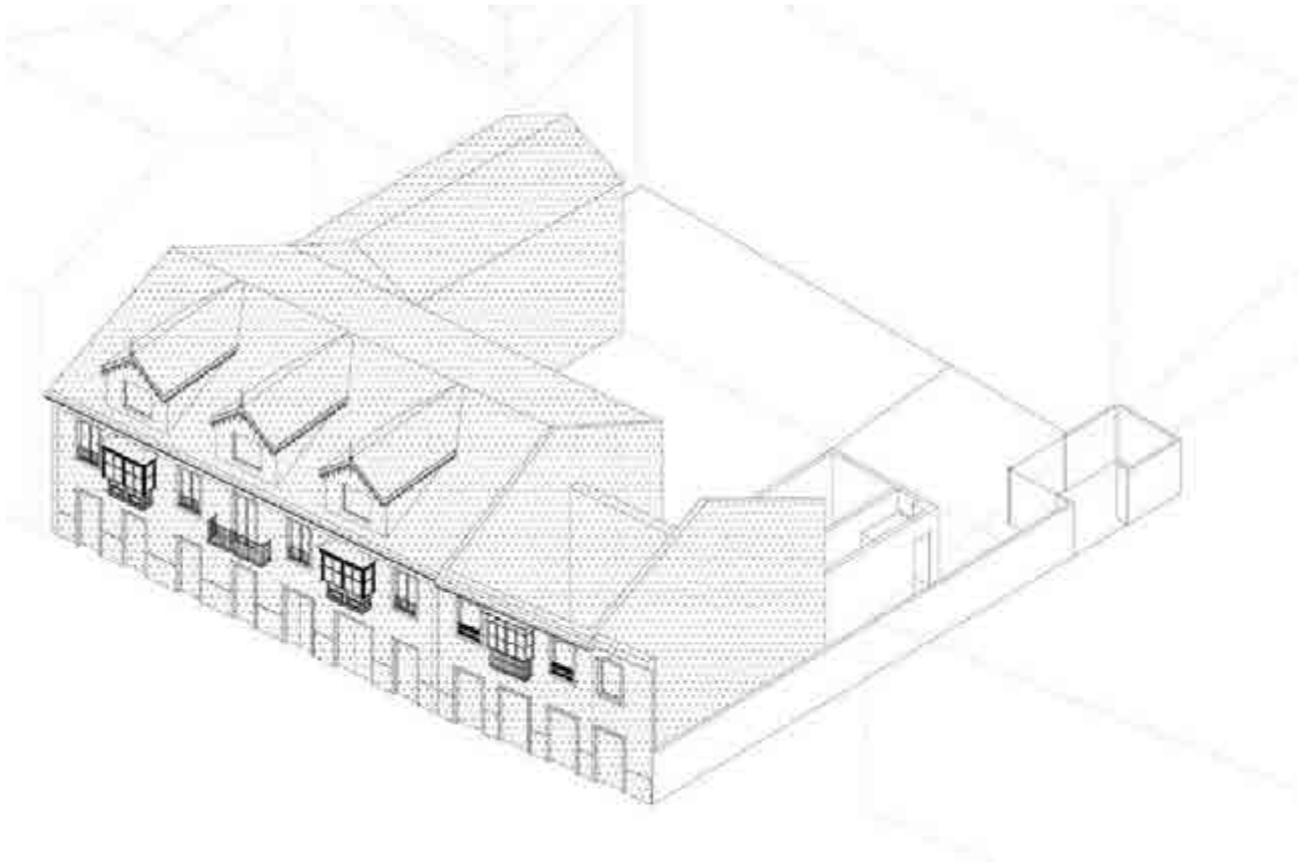
11. PROPUESTA DE ORDENACIÓN

Se presenta propuesta para la re-ordenación de los volúmenes edificables y concreción de las condiciones estéticas y de composición de la edificación y del conjunto resultante, en cumplimiento del artículo 136.3 del PXOM, cuyo apartado c) exige como requisito la redacción obligatoria de un Estudio de Detalle en el supuesto de adición de planta u otras adiciones permitidas en edificaciones con protección no integral.

La propuesta se puede dividir, a grandes rasgos, en dos áreas principales de intervención:

- 1º Reestructuración de los edificios catalogados nº115 y 117, pertenecientes al conjunto de edificios protegidos del frente portuario de Bueu, e incorporación de la edificación Este a este conjunto de actuación.
- 2º Ampliación de los edificios catalogados, con recuperación de la tipología a dos aguas y la configuración histórica de construcciones alrededor de un patio central.

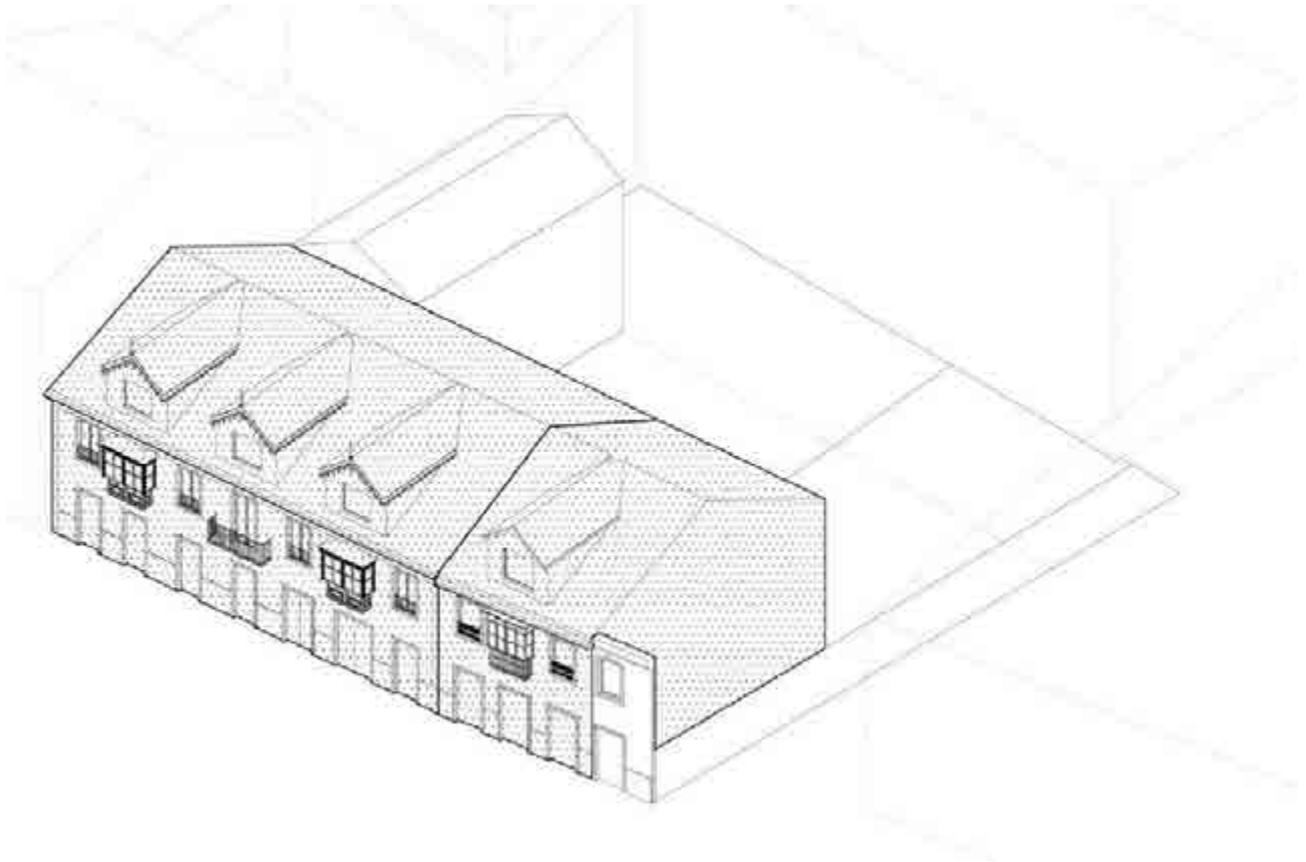
11.1.1 REESTRUCTURACIÓN DE LOS EDIFICIOS CATALOGADOS Nº115 Y 117

La parcela alberga dos edificaciones catalogadas en su interior: la edificación con el número 115 de la calle Montero Ríos, con el código de catalogación B-50, y la edificación con el número 117 de la misma calle, con su correspondiente código de catalogación B-51.

Tanto la edificación con el número 115 como la que lleva el número 117 en la calle Montero Ríos están catalogadas debido a su valor ambiental en la configuración del entorno del frente portuario de Bueu. Estas comparten similitudes con otros 28 elementos, conformando así una tipología específica que contribuye a la fisonomía característica de este ambiente.

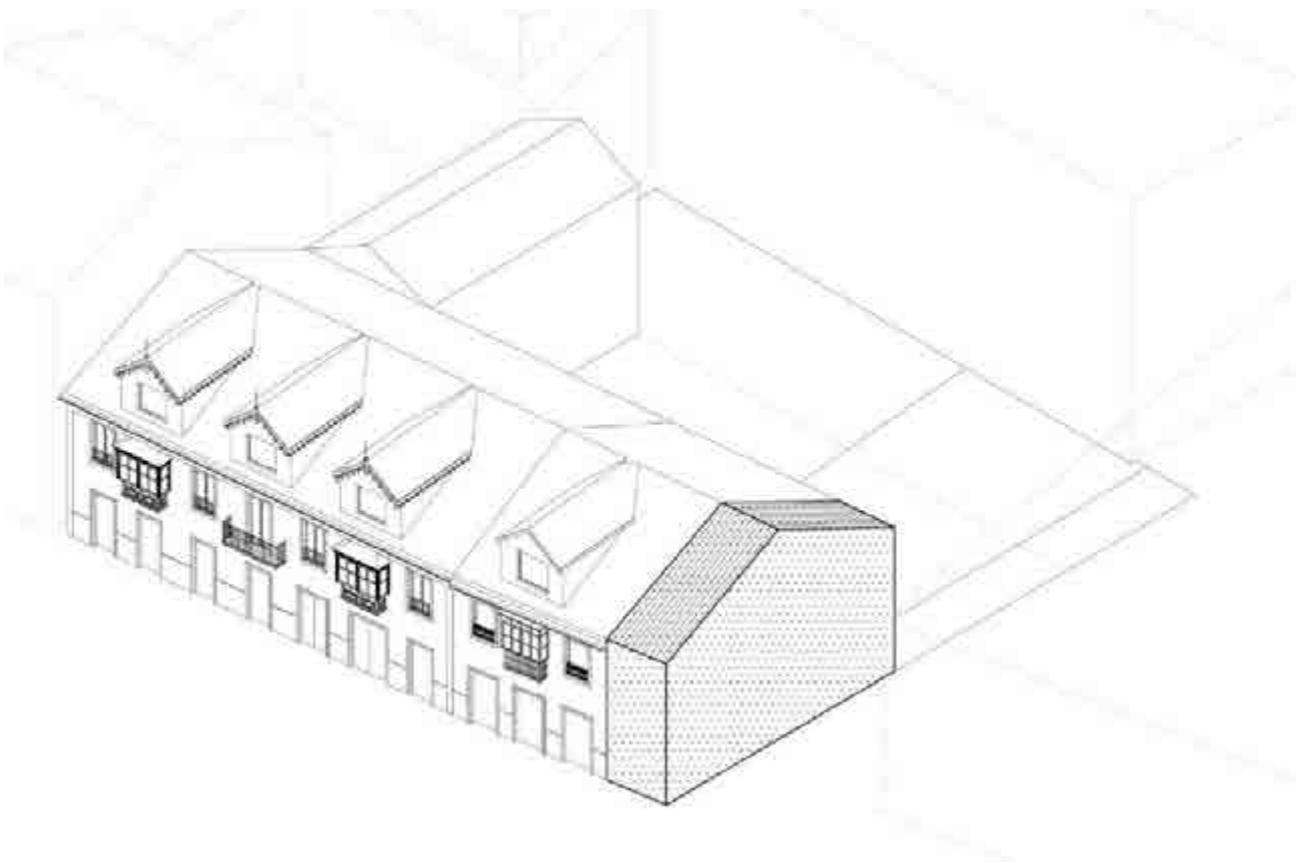
Buscando marcar y continuar las edificaciones catalogadas se proyecta una nueva medianera mediante la ampliación del edificio número 117 hasta la alineación de la calle Kayrel. Acto que perpetúa una realidad anterior y evidencia un suceso, como la interrupción de la continuidad en el frente marítimo, poniendo de manifiesto una brecha en la estructura urbana con la medianera vista.

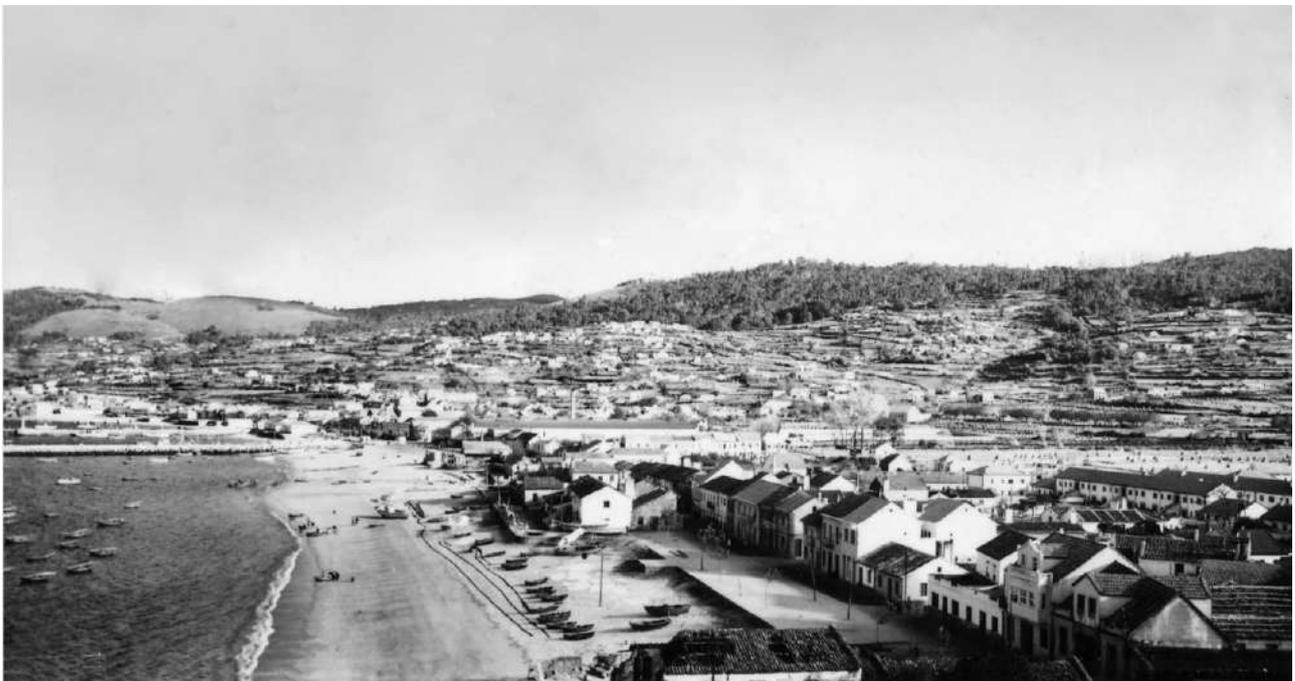
Las ventajas de aplicar este concepto a la parte ampliada no se limitan solo a una intención proyectual. Al observar el resultado de la propuesta desde una perspectiva tanto espacial como temporal, como se puede apreciar en la fotografía antigua de Bueu mostrada abajo, se evidencian varios aspectos importantes. La fotografía muestra la configuración de la villa en un estadio temporal más primitivo, antes de las alteraciones que ha sufrido con el tiempo.

En la imagen, se puede notar la presencia de las medianeras a lo largo de la villa. Estas medianeras no solo son visibles en la extensión de la villa, sino también en su profundidad, evidenciando un método de agregación ampliamente utilizado. Esto refleja claramente que la propuesta presentada respeta la coherencia del lugar y se integra de manera armoniosa en el entorno existente, manteniendo un ambiente tranquilo y respetuoso con la historia y el carácter original de la villa.
