ANUNCIO da aprobación inicial do estudo de detalle relativo á ordenación de volumes do conxunto edificatorio formado por dous edificios catalogados polo Plan xeral de ordenación municipal (PXOM) de Bueu (B-50 e B-51 do Catálogo), sitos na avenida de Montero Ríos, números 115 e 117 (expediente 614/2024).

ESTUDIO DE DETALLE MONTERO RÍOS 115-117
Severo Rodríguez Somoza, Arquitecto

CONCELLO DE BUEU
Aprobación Inicial, Julio 2024

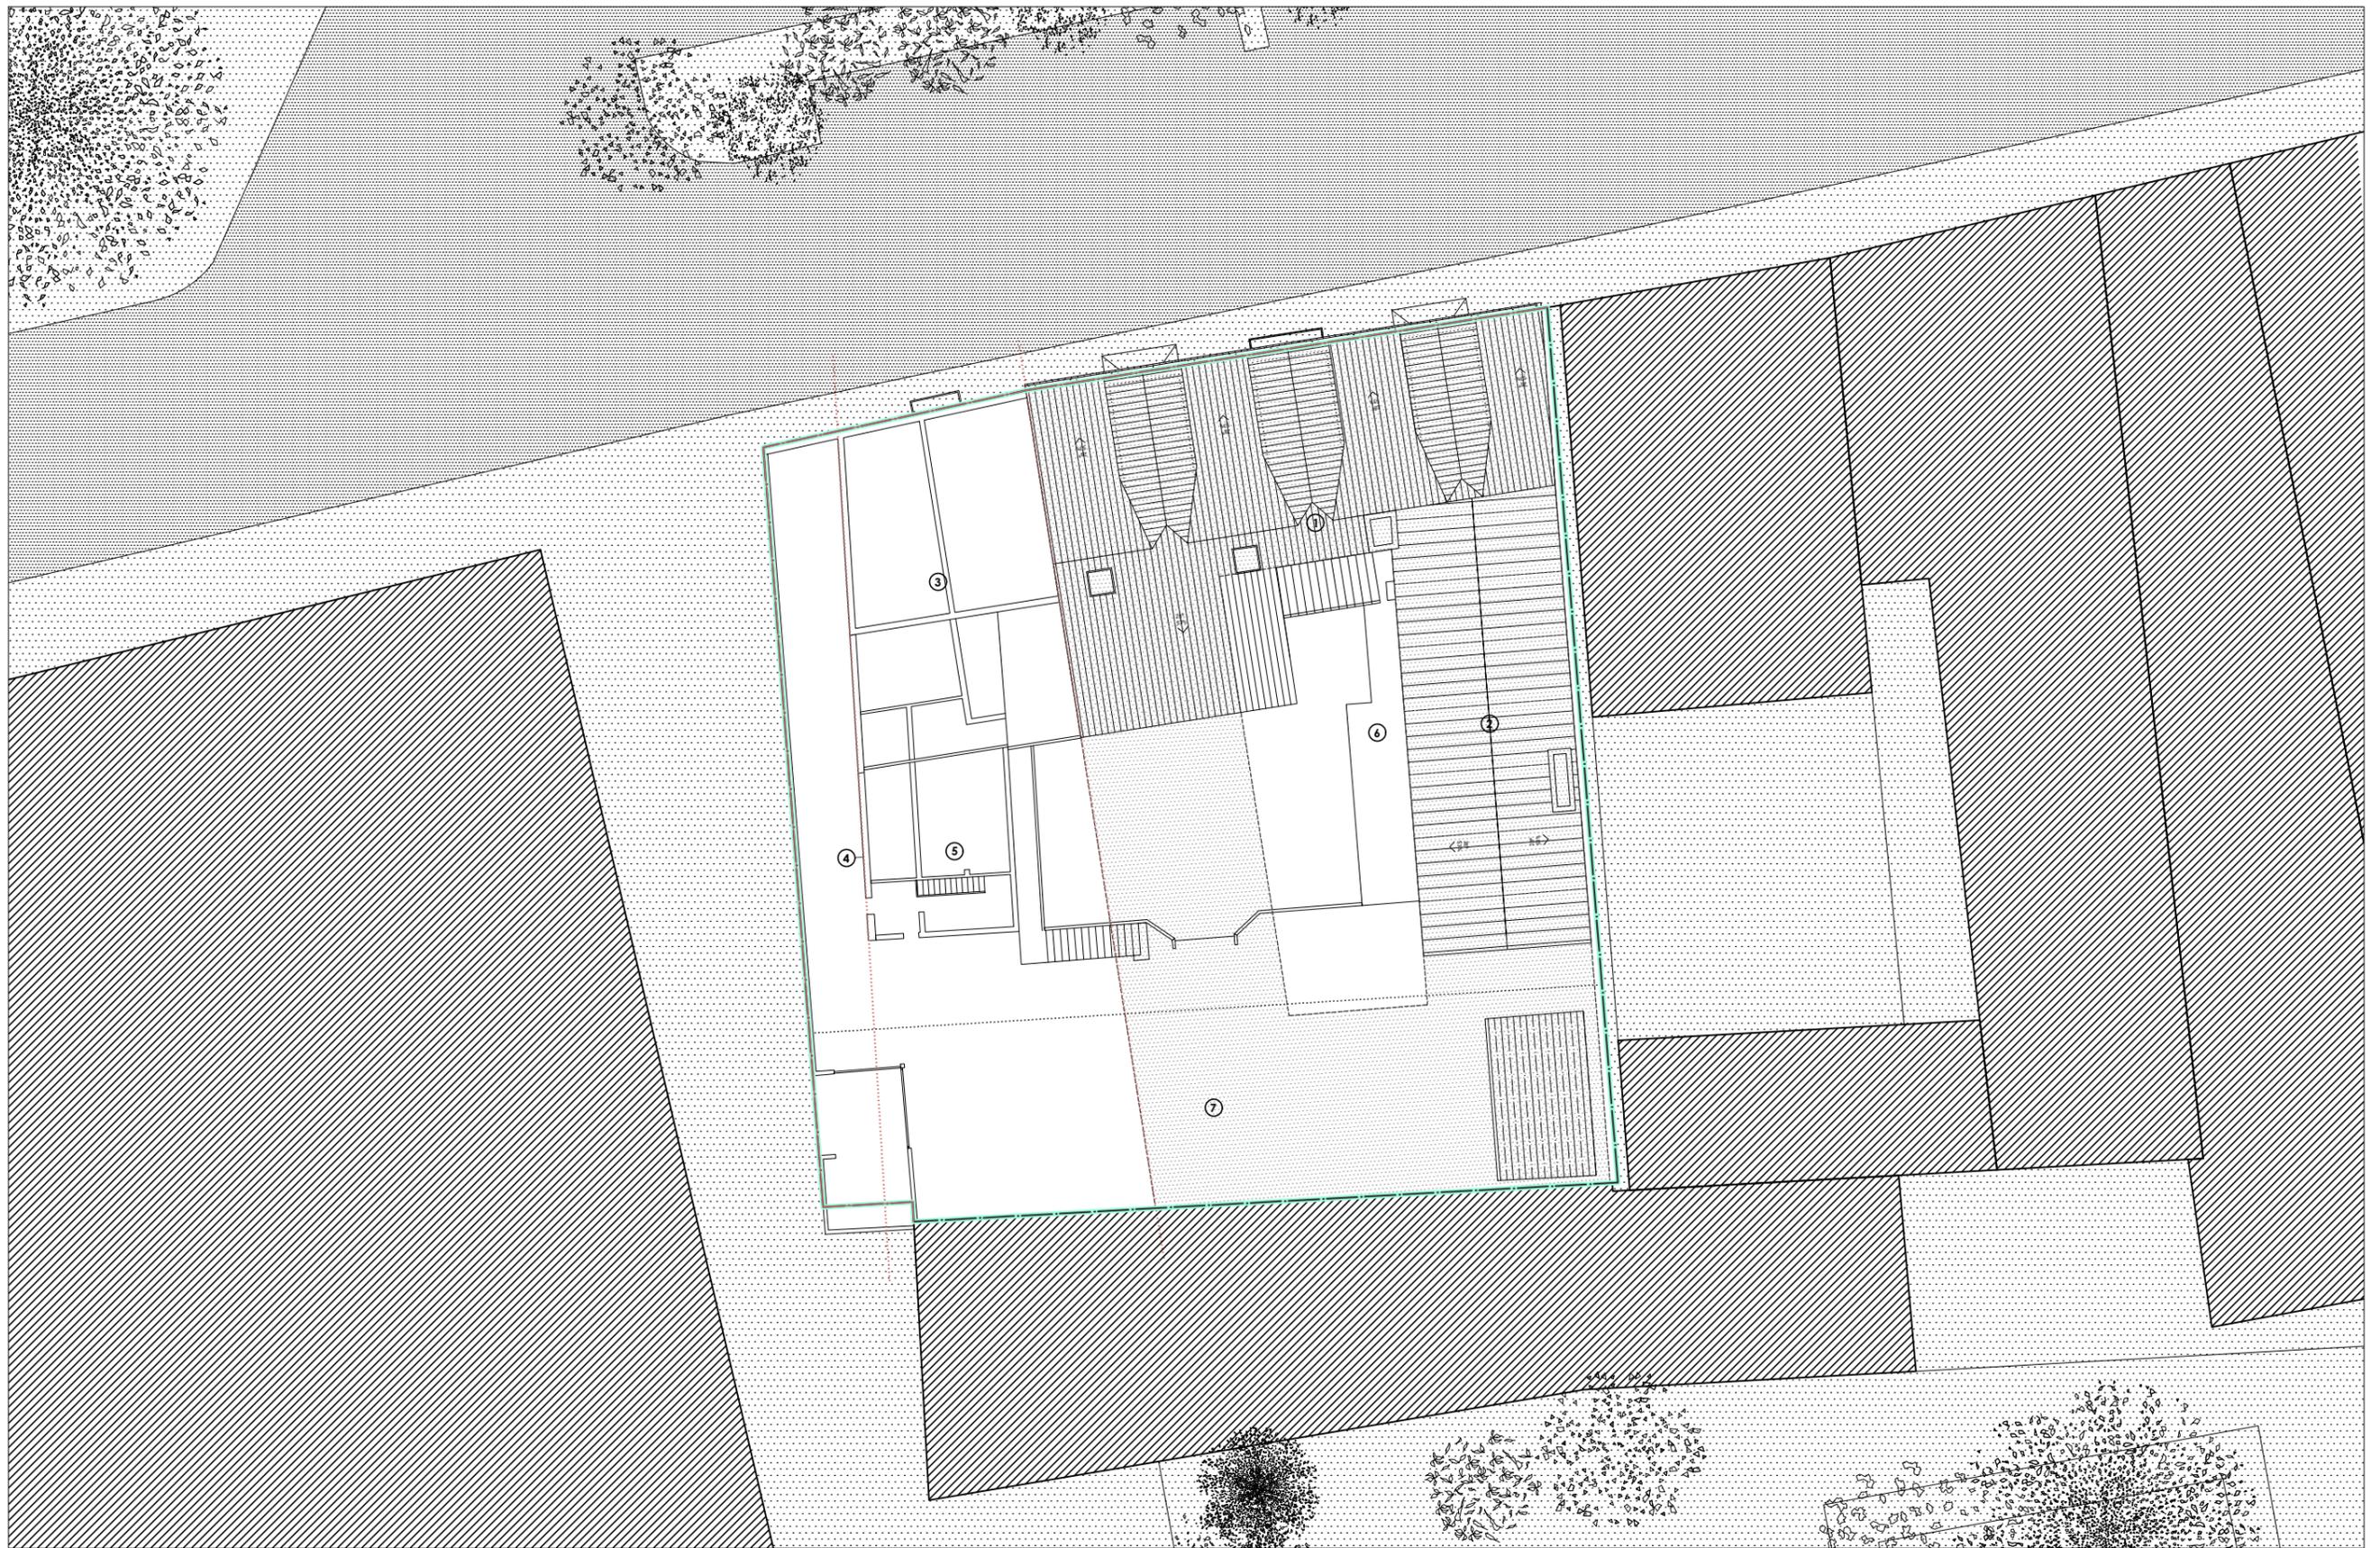
CONCELLO DE BUEU
 ESTUDIO DE DETALLE MONTERO RÍOS 115-117
 Severo Rodríguez Somoza
 Aprobación Inicial
 Estado Documentado I
 INF.07

- ÁMBITO ESTUDIO DE DETALLE
- ALINEACIÓN
- PARCELARIO ORIGINAL
- UBICACIÓN DE LA SALAZÓN DEL S.XIX

- ① VIVIENDA DE LA SALAZÓN DE JUAN VERGÉS COLL AMPLIADA EN 1864
- ② EDIFICACIÓN AUXILIAR DE LA SALAZÓN DE JUAN VERGÉS COLL DEL SEGUNDO CUARTO DEL S.XIX
- ③ RUINA DE LA VIVIENDA DE GASPAR MASSÓ 1928
- ④ MURO DE CIERRE DEL PARCELARIO DE LA VIVIENDA DE GASPAR MASSÓ
- ⑤ RESTO DE EDIFICACIÓN AUXILIAR DE MEDIADOS DEL S.XX
- ⑥ RESTO DE EDIFICACIÓN AUXILIAR DE MEDIADOS DEL S.XX
- ⑦ CONSTRUCCIÓN DE HORMIGÓN DE LA MANZANA MASSÓ EN 2005

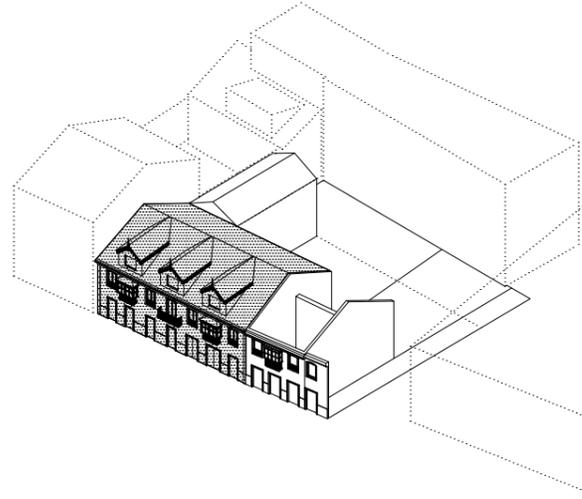
REESTRUCTURACIÓN DEL Nº115

Reestructuración del edificio 115, edificio catalogado y ampliación en 1864 de la salazón original.

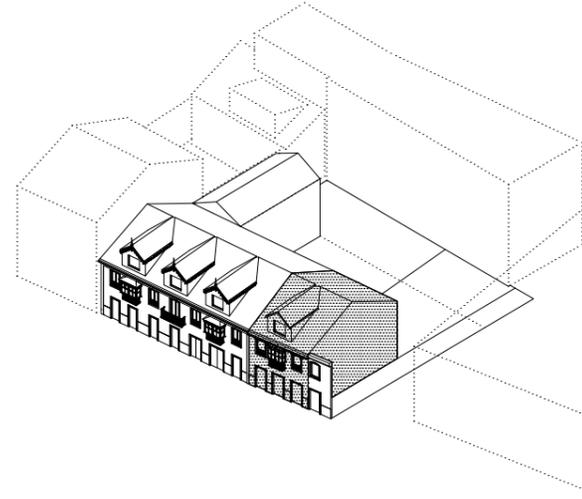
REESTRUCTURACIÓN DEL Nº117

Reestructuración del edificio 117 recuperando su fachada original e 1929.

En el caso de las cubiertas las actuaciones que se requieren exceden a las de restauración dado el estado de deterioro de las mismas e incluso el colapso total de la cubierta del nº117.

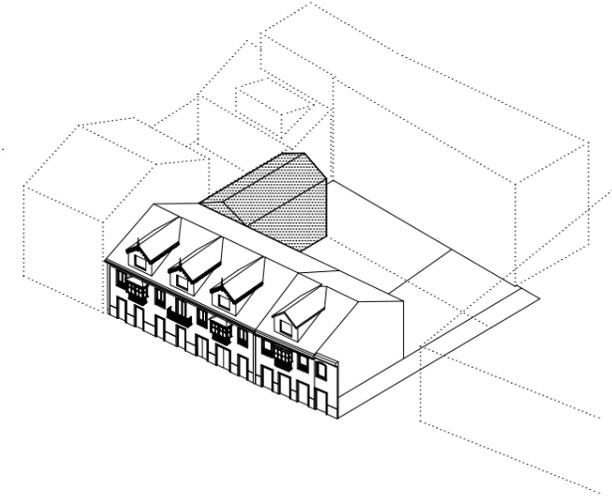
REESTRUCTURACIÓN DE LA EDIFICACIÓN ESTE

Reestructuración de la edificación Este parte ampliada de la salazón.

La propuesta conservadora diseñada para las dos edificaciones catalogadas pretende expandirse a la edificación Este, implicando en este caso una reestructuración integral, todo ello manteniendo la integridad de su envolvente.

Vemos adecuado el enfoque propuesto para intervenir en un edificio que, según nuestras investigaciones, probablemente tenga un papel fundamental en los inicios de la actividad de salazón. La intervención se basa en el reconocimiento de la importancia histórica del edificio, sobre todo de la planta baja donde la composición de huecos irregular en el muro de mampostería se conserva y en la planta primera se adapta interpretando la composición, ritmo de huecos y demás características arquitectónicas del edificio existente.

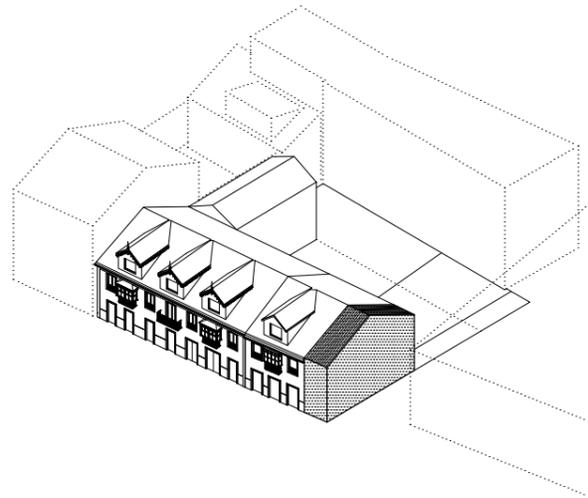
AMPLIACIÓN MONTERO RÍOS

Ampliación del edificio número 117 hasta la alineación. Evidenciando la interrupción de la continuidad en el frente marítimo con la apertura de la calle Kayrel.

Buscando marcar y continuar las edificaciones catalogadas se proyecta una nueva medianera mediante la ampliación del edificio número 117 hasta la alineación de la calle Kayrel. Acto que perpetúa una realidad anterior y evidencia un suceso, como la interrupción de la continuidad en el frente marítimo, poniendo de manifiesto una brecha en la estructura urbana con la medianera vista.

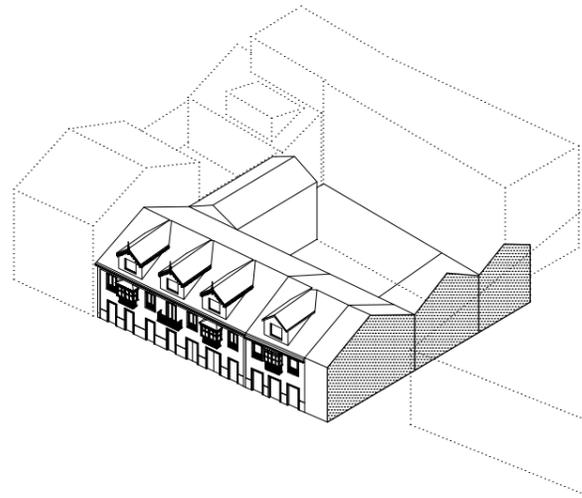
AMPLIACIÓN KAYREL

Nueva fachada utilizando la repetición de la medianera a dos aguas, marcando edificaciones interiores, reinterpretando mansardas y evocando el aspecto fabril original.

Esta tercera unidad aborda la totalidad de la ampliación y configura el resto de la nueva fachada y utiliza la repetición de la medianera a dos aguas existente para identificar tanto los tramos de edificación que existieron en su momento en el interior de la parcela, reinterpretar las mansardas de las edificaciones catalogadas, recordar su pertenencia al frente marítimo y evocar el aspecto fabril preexistente.

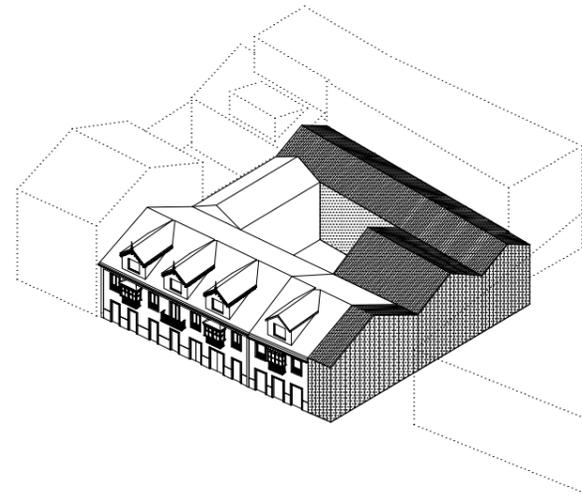
Recuperación del patio, identificando cada unidad parcelaria original, diferenciando claramente la intervención de las edificaciones recuperadas pero con mantenimiento de las trazas compositivas.

11.1.3.3 RECUPERACIÓN DEL PATIO

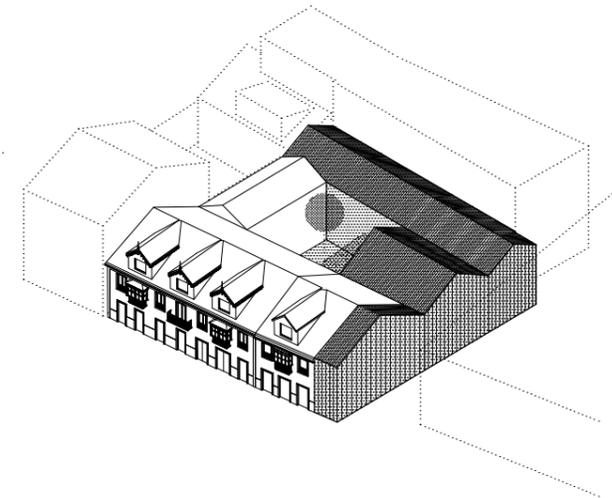
PROPUESTA

Recordar la edificación Oeste de la antigua salazón con una estructura ligera que colonizará la vegetación existente del patio.
